# FONDOS CDBG-DR

Hon. Carlos O. Delgado Altieri  
Alcalde  
Municipio de Isabela  
10 de marzo de 2018

## **Vista Públicas Programa CDBG-DR 10 de marzo de 2018**

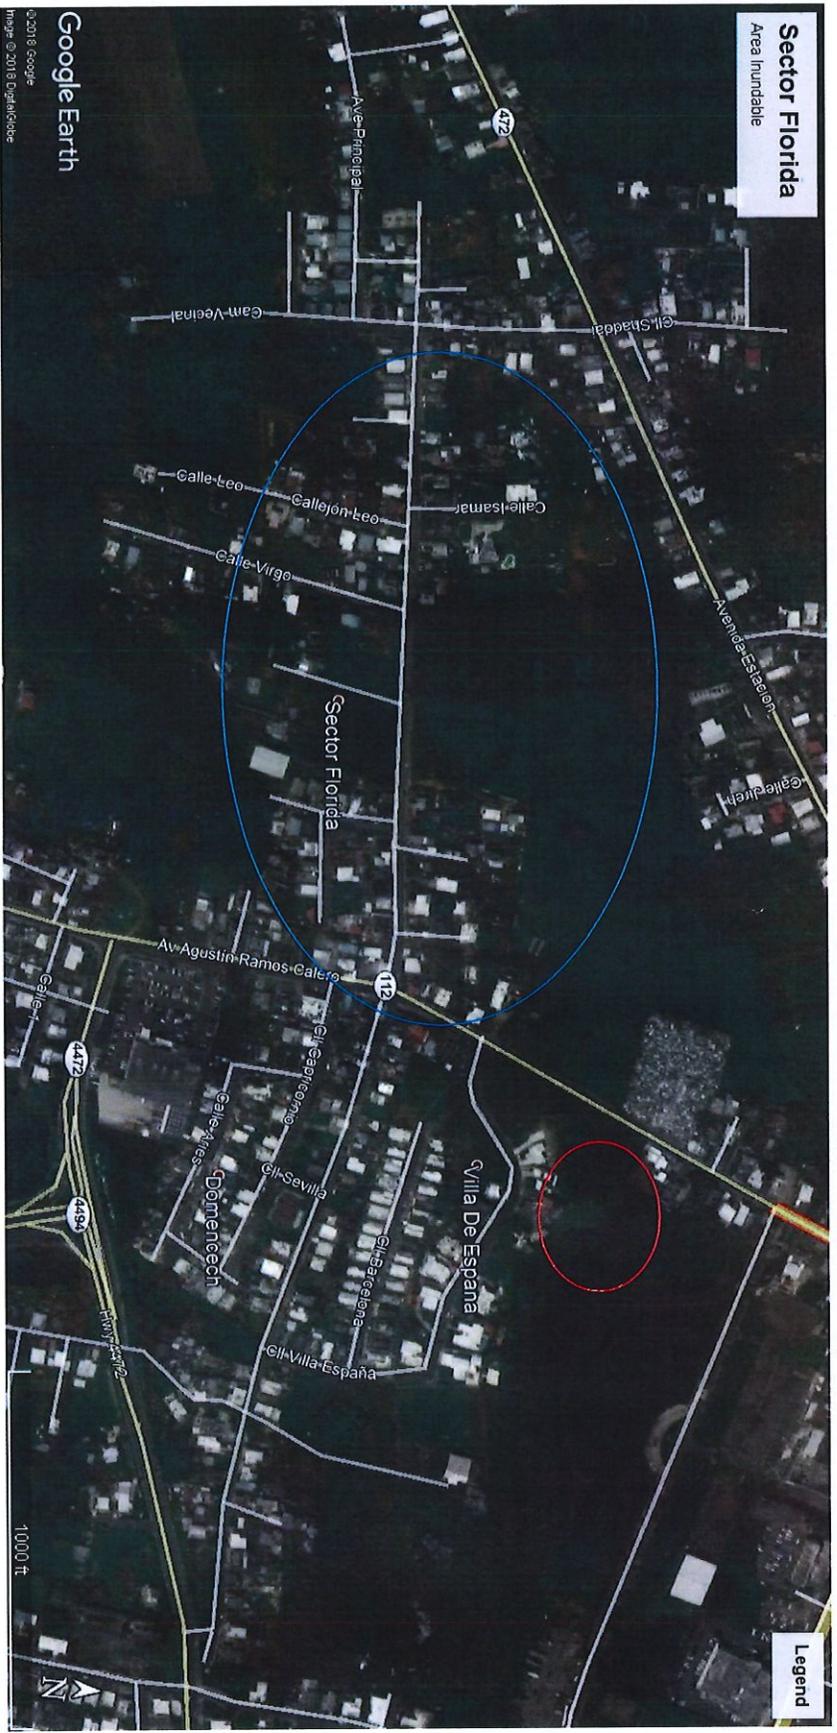
**Sector Florida**  
Área Inundable

- En el Sector Florida del Bo. Mora, en cuanto a infraestructura se requiere la instalación de un sistema de alcantarillado pluvial y cunetones, ya que se afectaron unas 100 familias por inundaciones producto de escorrentías. La misma situación surge en la Carr. 113, Calle Dr. Pedro Hernández del Bo. Mora y Ave. Noel Estrada, en estas áreas se afectan unas 140 familias; y en la Carr. 459, Calle La Sierra se afectaron más de 50 familias. (anejo B-1)

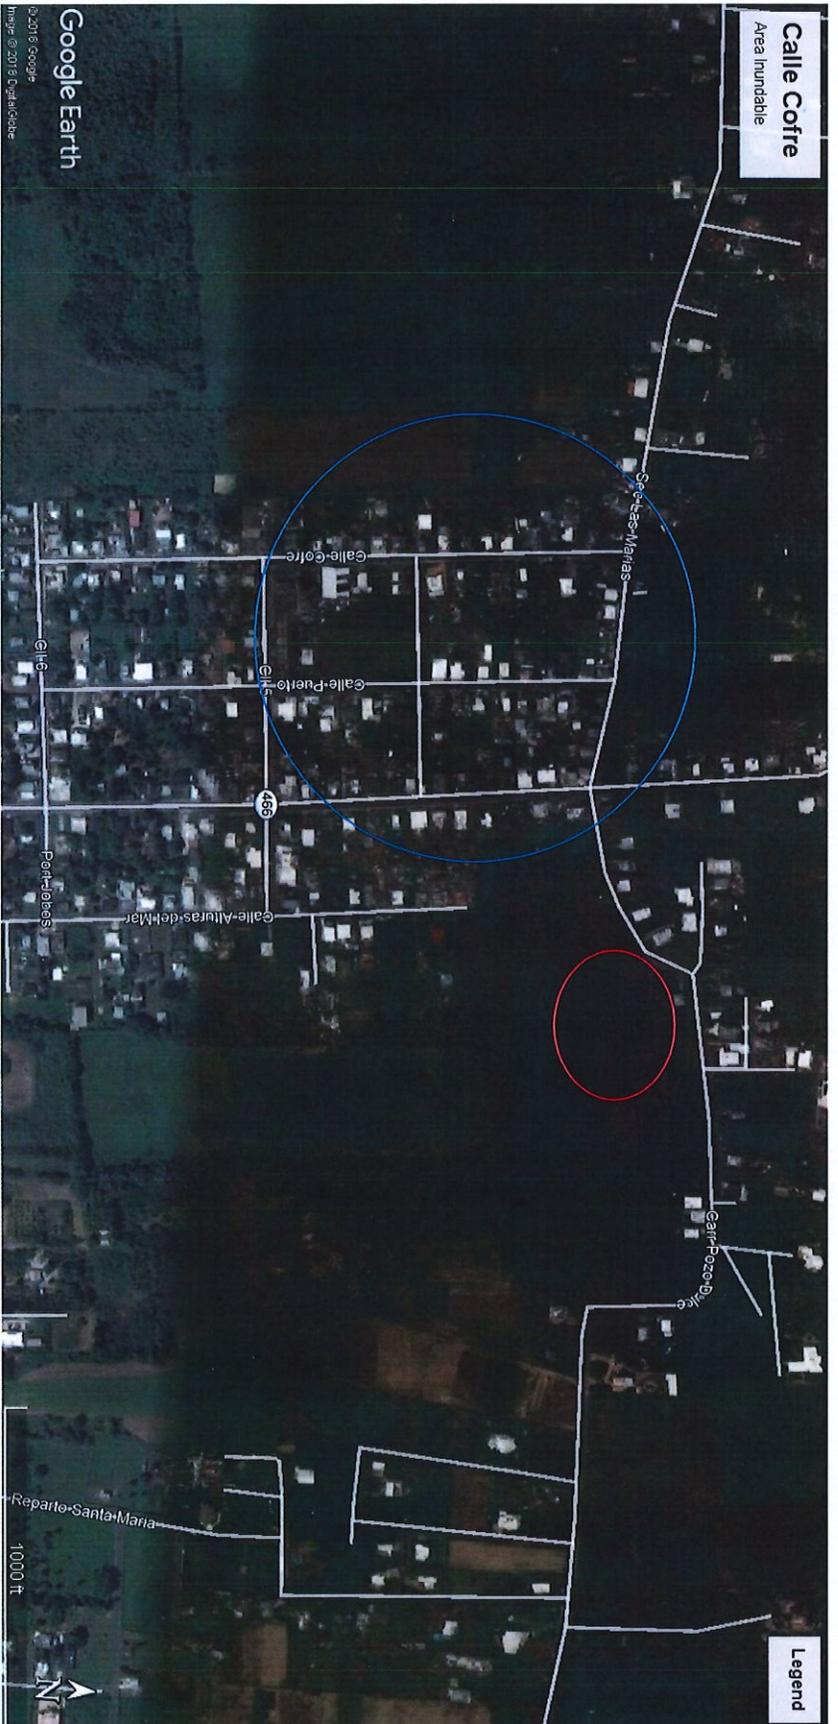
# Anejo B-2

- Los sumideros existentes en la Calle Cofre del Bo. Jobs (anejo B-2), la Calle Puerto, Parcelas Jobs y las calles 1 y 4 de las Parcelas Mora Guerrero del Bo. Arenales Bajos requieren de evaluación para mejorar la capacidad hidráulica y para construir sistemas pluviales que orienten las descargas hacia los sumideros. Los residentes de las áreas mencionadas fueron seriamente afectados por las inundaciones debido a la baja capacidad del drenaje.

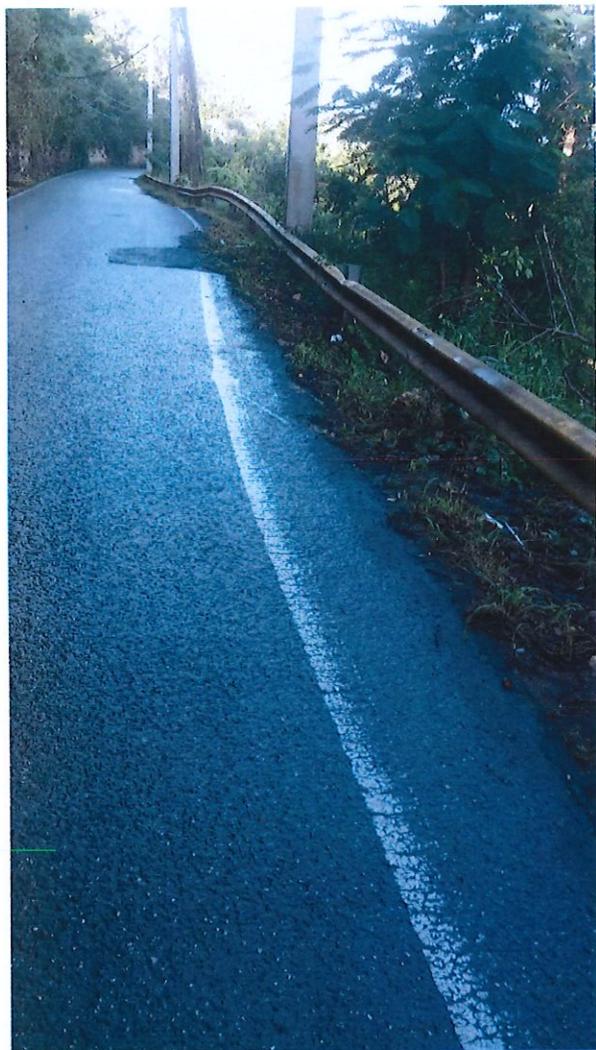
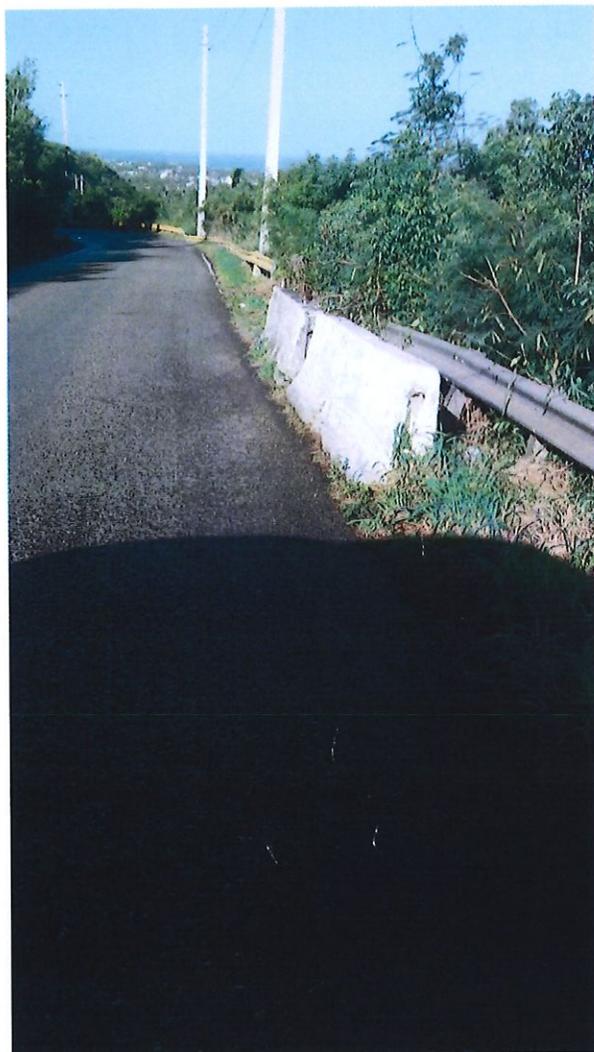
Carretera 466

- En la Carr. 466 del Bo. Jobs surgieron deslizamientos o derrumbes afectando a unas 100 familias. Es requerido la construcción de muros de gaviones para ambas áreas. Esta construcción evitaría futuros incidentes en el área y se beneficiarían las familias (anejo B-3).

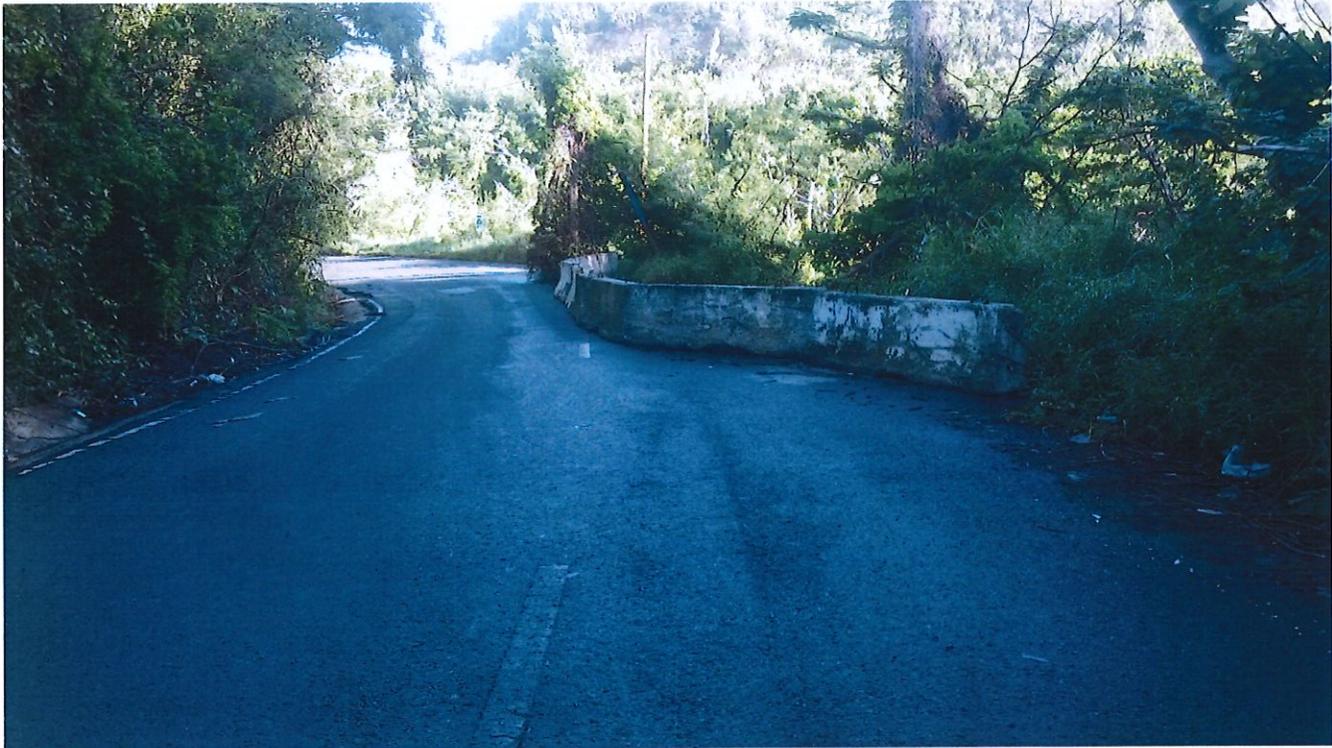
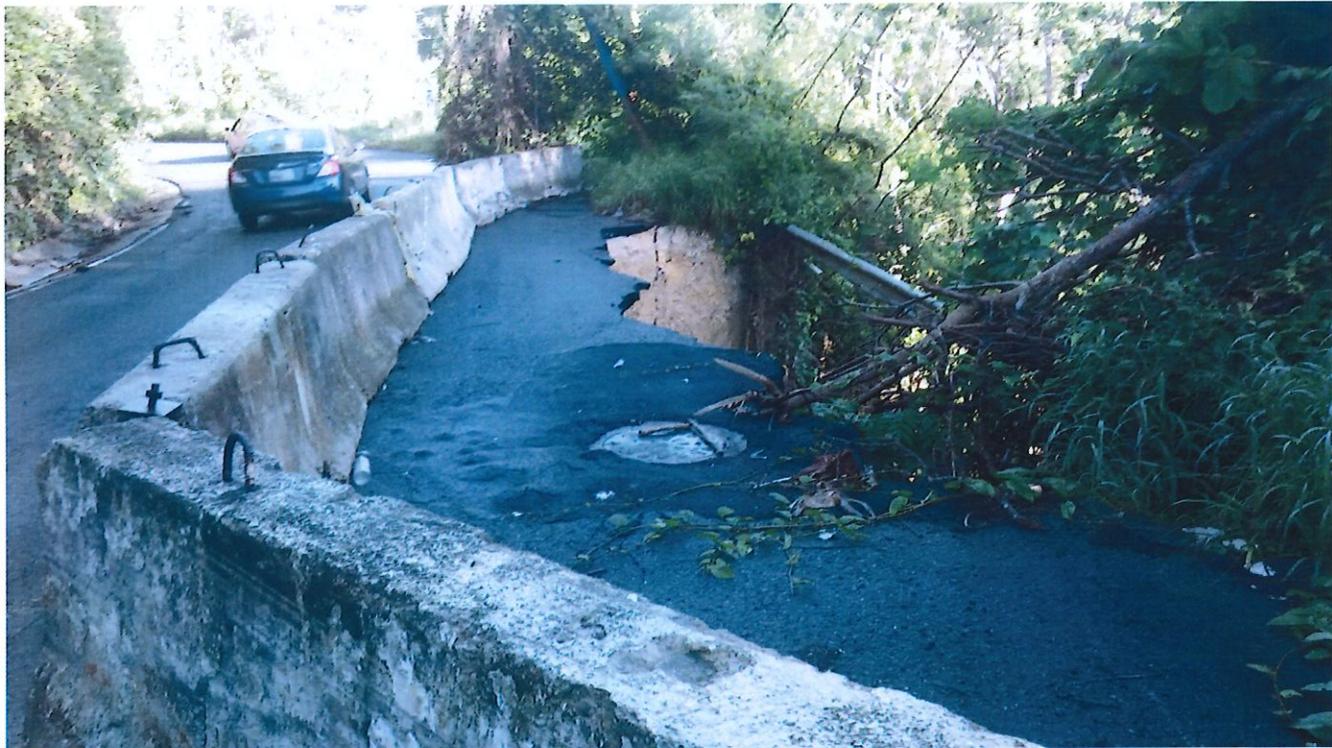
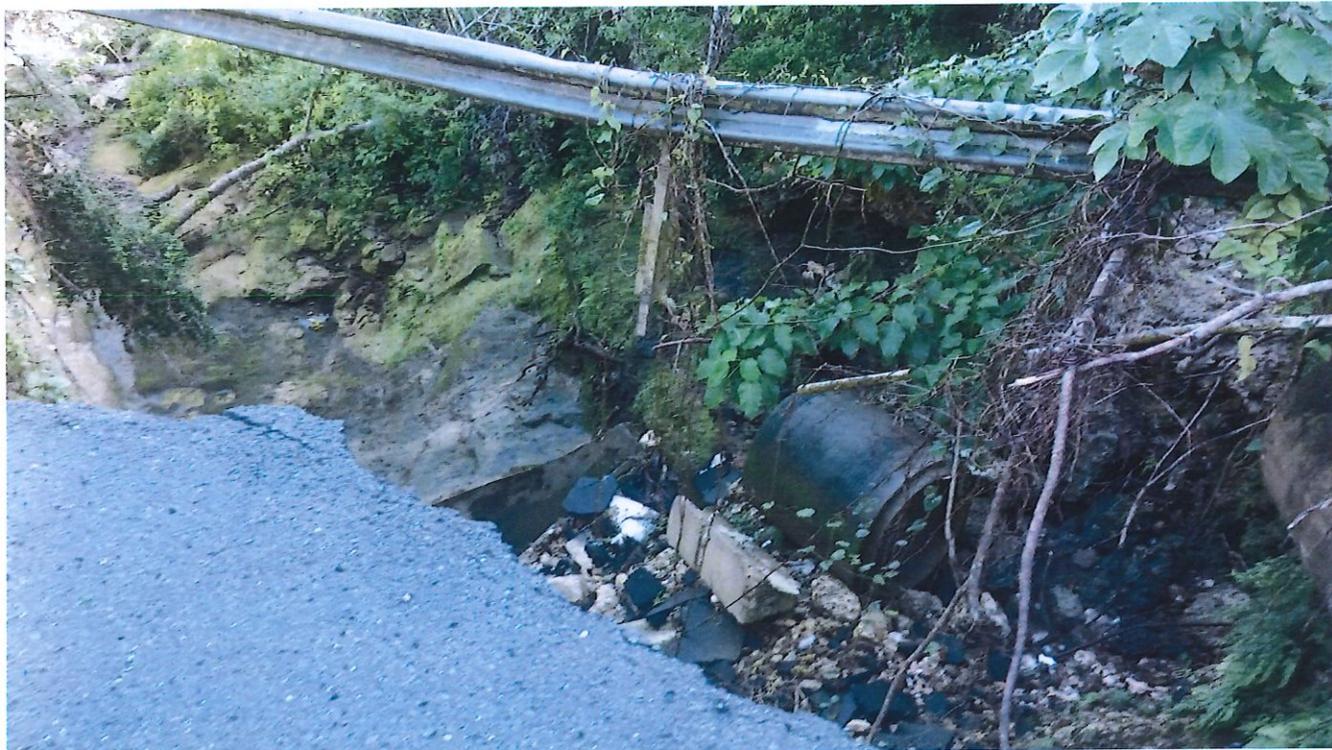
Carretera 4466 colindancia Municipio de Aguadilla

- En la Quebrada Los Cedros ubicada en Carr. 4466 es necesario elevar el puente existente para evitar inundaciones, además surgió deslizamiento en la carretera cerca de la colindancia con el Municipio de Aguadilla (actualmente solo cuenta con un carril en el área). Esta actividad podría realizarse mediante la limpieza o dragado y construcción de un muro de gaviones, ambas situaciones que deberán ser evaluadas por ingenieros. Al realizar este proyecto evitaremos futuras inundaciones, derrumbes y deslizamientos, con estos trabajos se beneficiarán unas 250 familias de que sus viviendas sean afectadas nuevamente, y la vía de rodaje permanecerá limpia y de libre acceso. Este proyecto, por estar ubicado en la colindancia con el Municipio de Aguadilla, será de beneficio para ambos municipios ( anejo B-4).

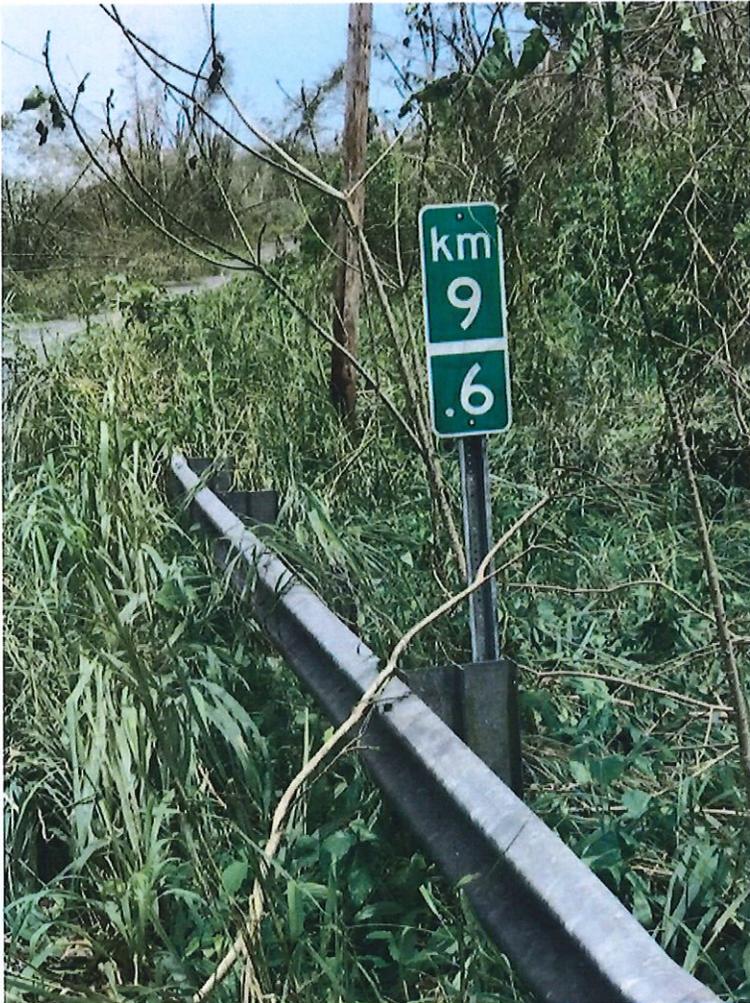
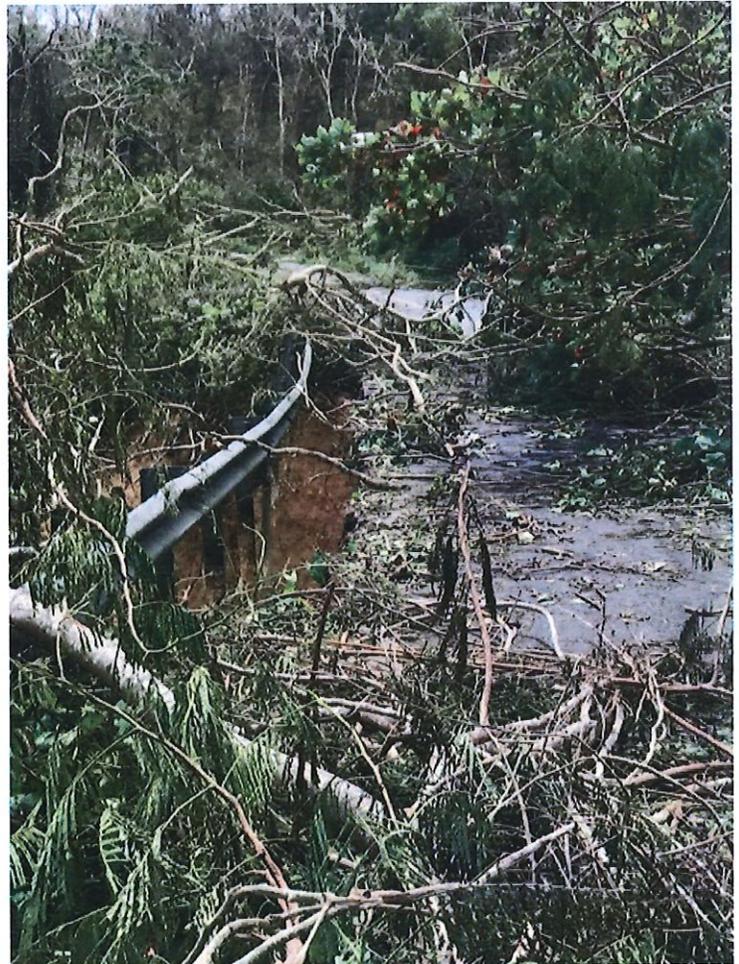
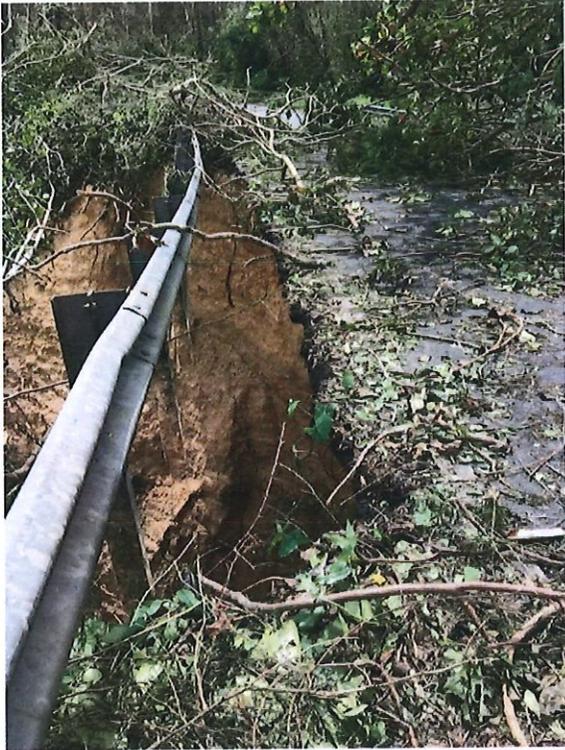
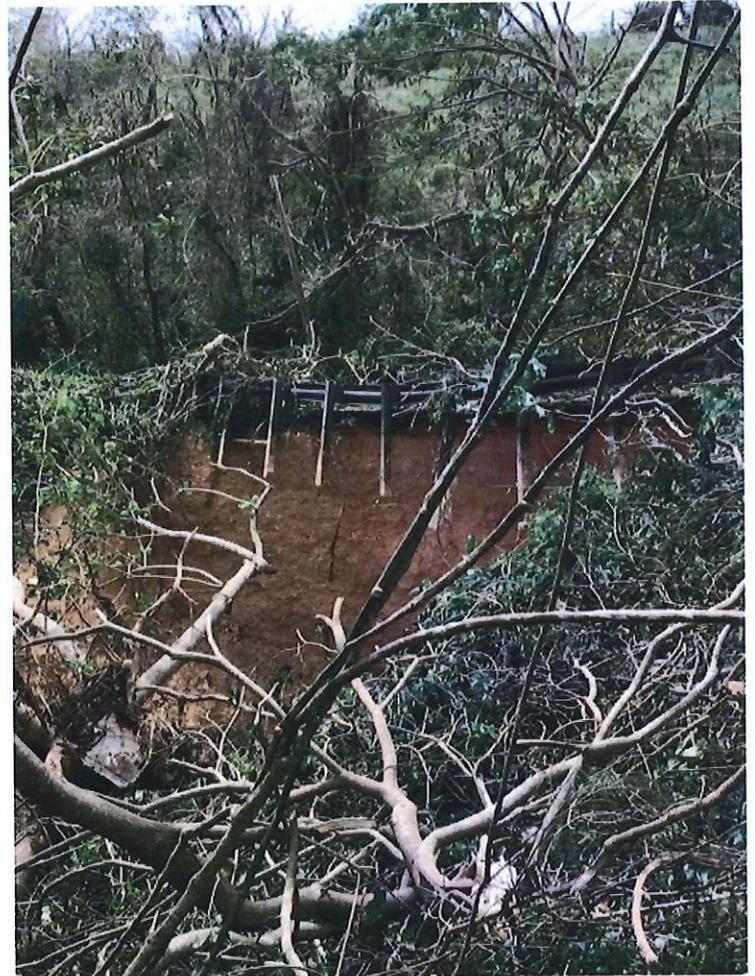
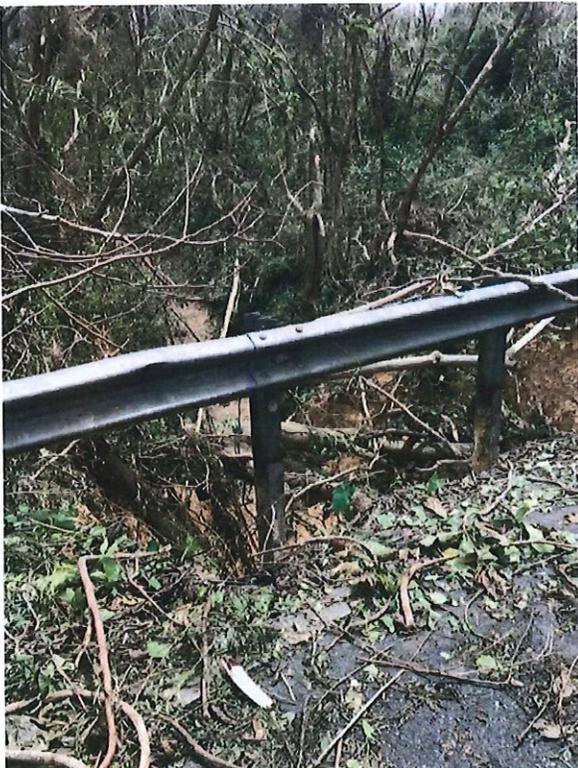
Carretera 459 colindancia Municipio de Aguadilla

- La construcción o reparación del puente ubicado en la Carr. 459 del Bo. Jobs es uno de los accesos en la colindancia con el Municipio de Aguadilla. Este dispone ser una vía de transportación adecuada y segura entre ambos municipios lo cual contribuye a la seguridad de unas 100 familias cercanas al área (anejo B-5).

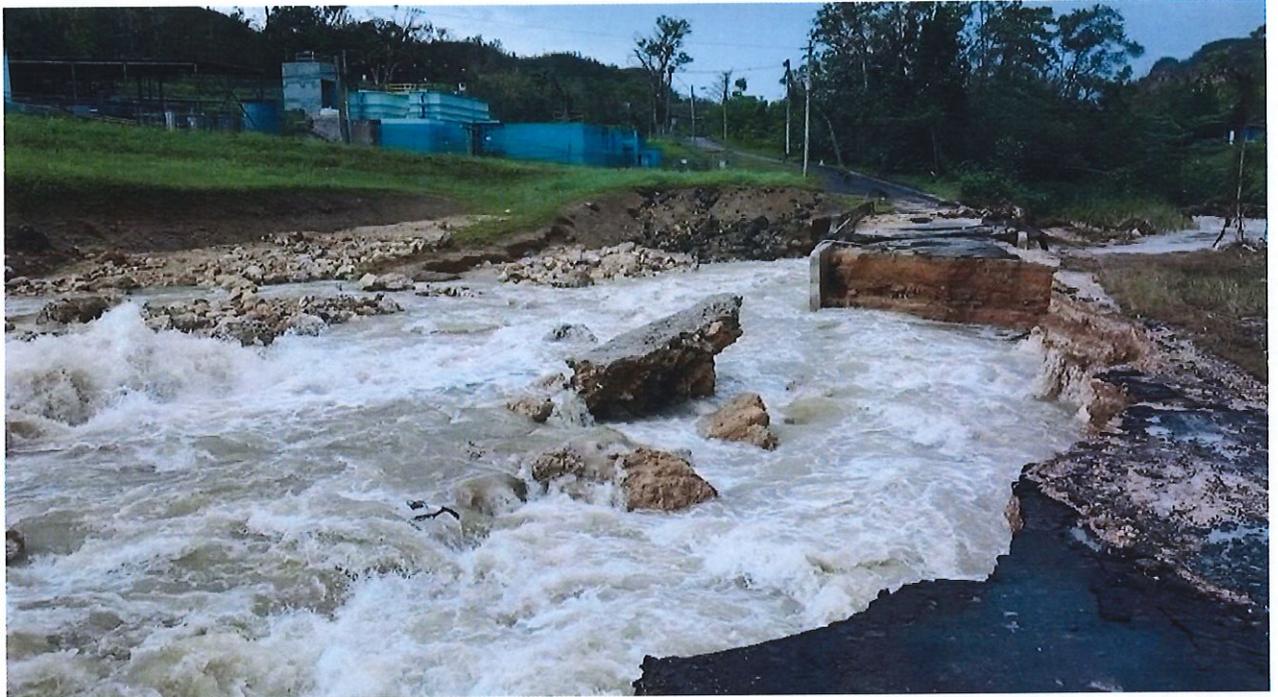
Puente Planas 476

- En el Bo. Planas de la jurisdicción de Isabela, producto de los efectos del Huracán María se afectó severamente el puente ubicado en la Carr. 476. Esto privó a 114 familias de una vía de transportación segura a la Comunidad más aislada de nuestro Centro Urbano, y actualmente sigue siendo afectada. Es de carácter urgente remplazar el puente mencionado para disponer de una vía de transportación adecuada y segura para los residentes del Bo. Planas (anexo B-6).

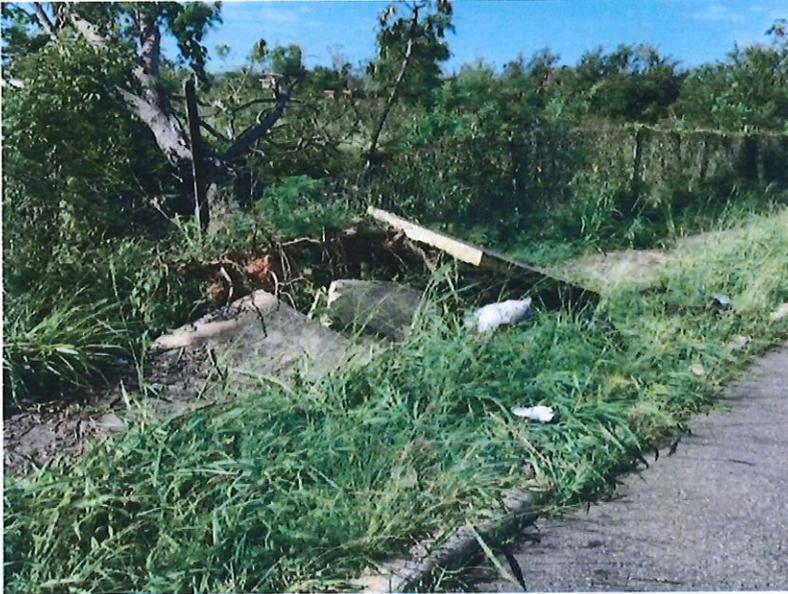
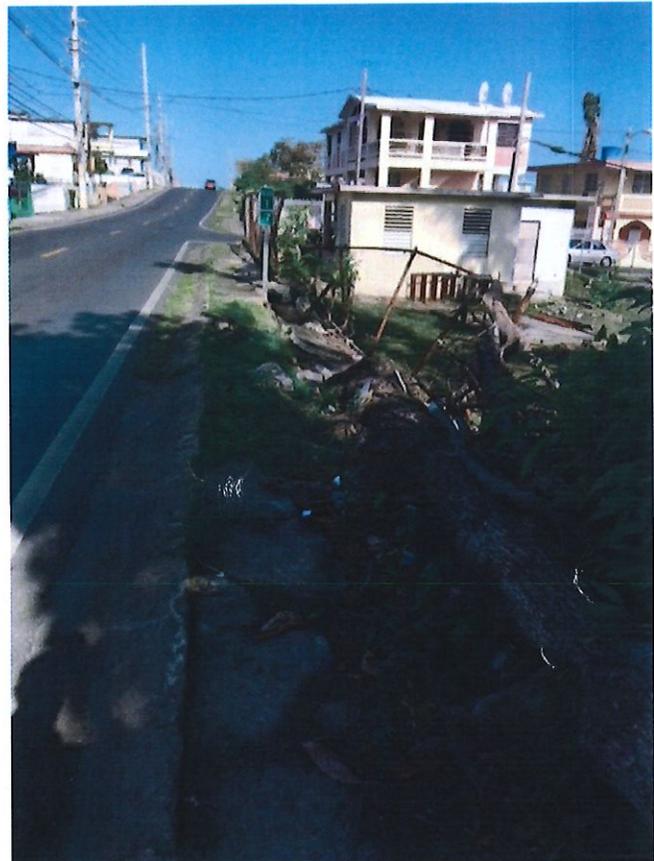
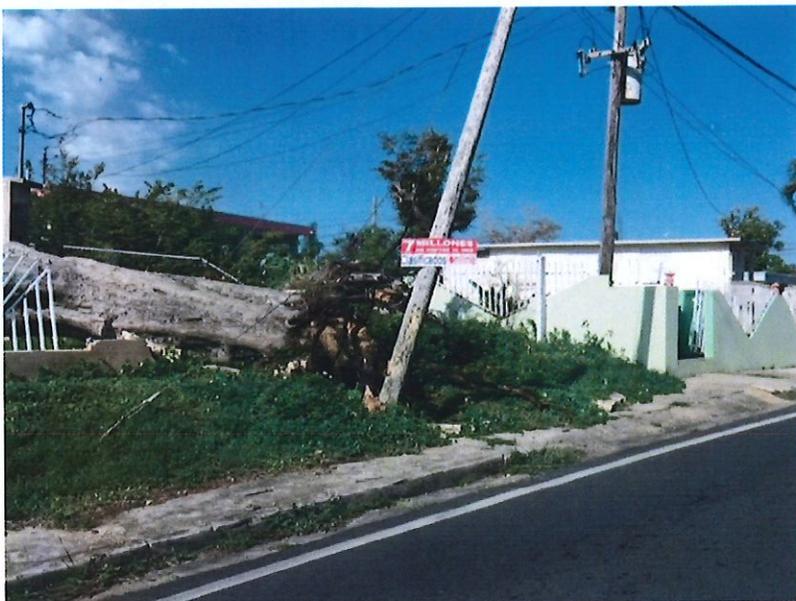
# Accesos Peatonales

- Los accesos a peatones se vieron afectados en la jurisdicción municipal, por lo cual la construcción de nuevas aceras, encintados, cunetones, sistemas de recogido de aguas pluviales, la escarificación y nuevo asfalto son muy necesarios. El informe de daños preparado por el Municipio de Isabela incluye todas las áreas afectadas, lo cual permitirá una evaluación completa de las necesidades en el área de infraestructura (anexo B-7).

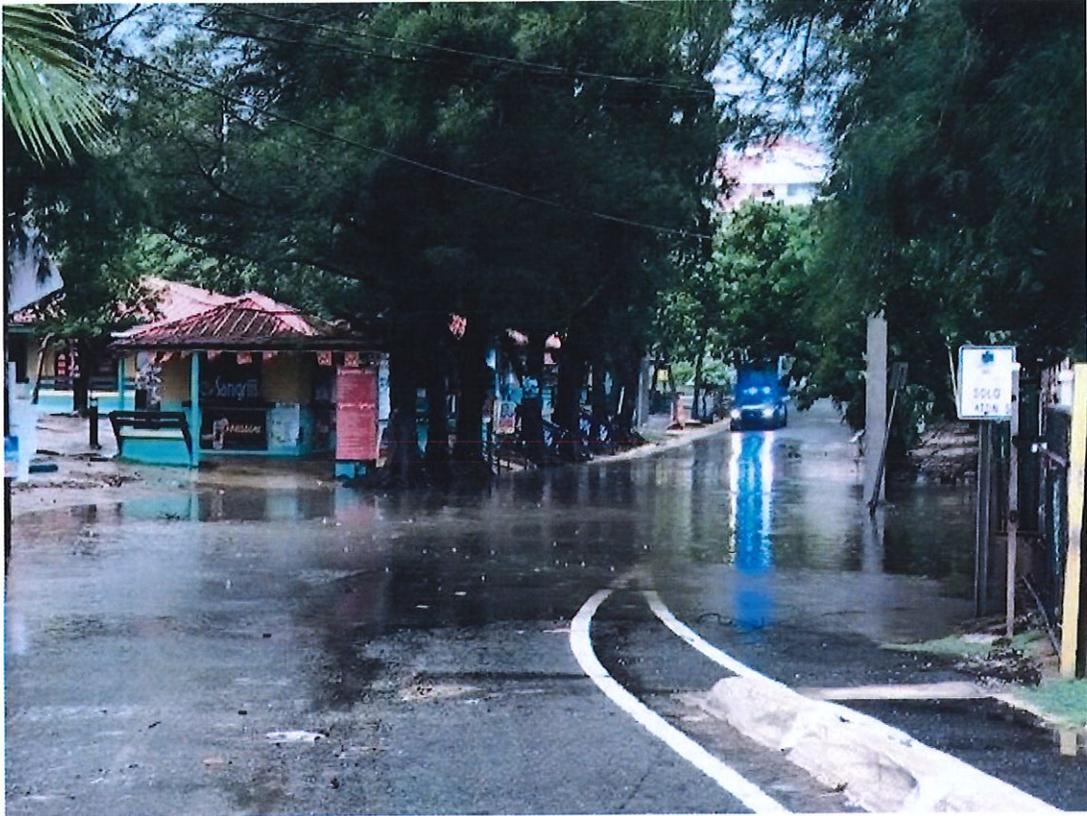
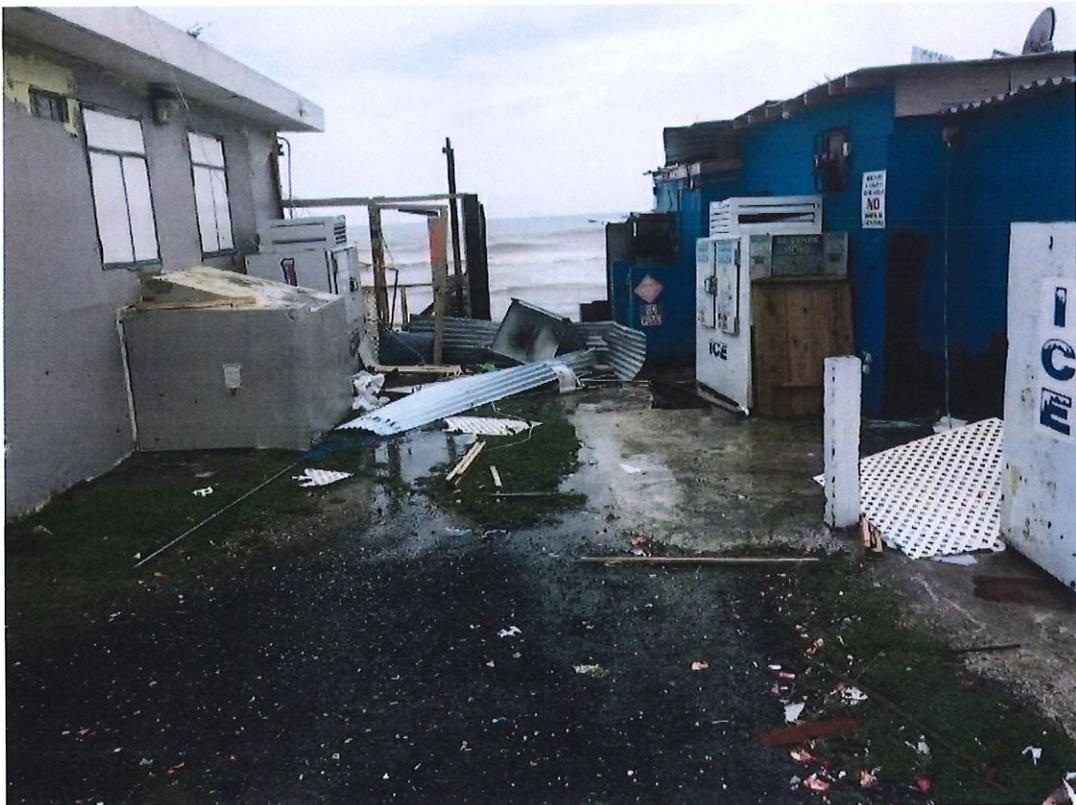
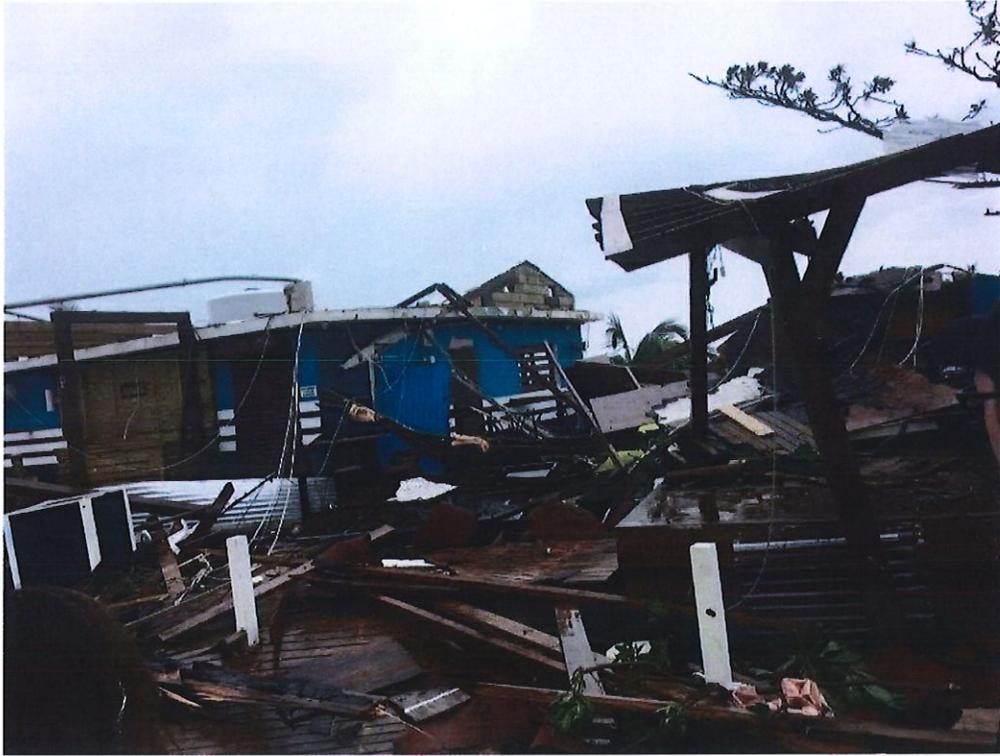
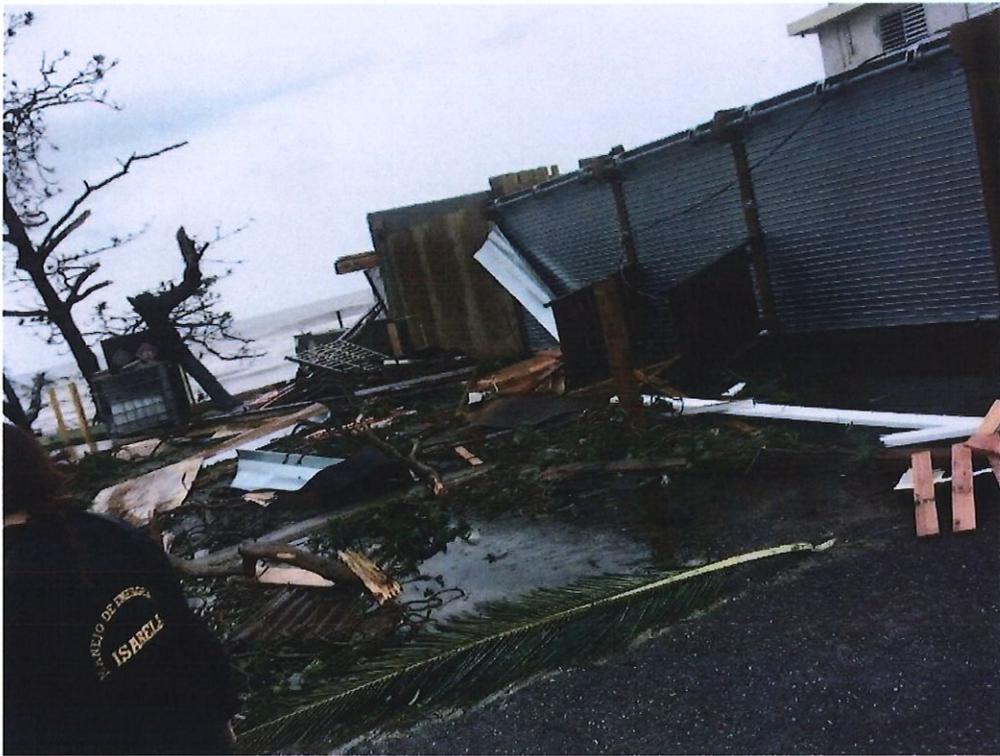
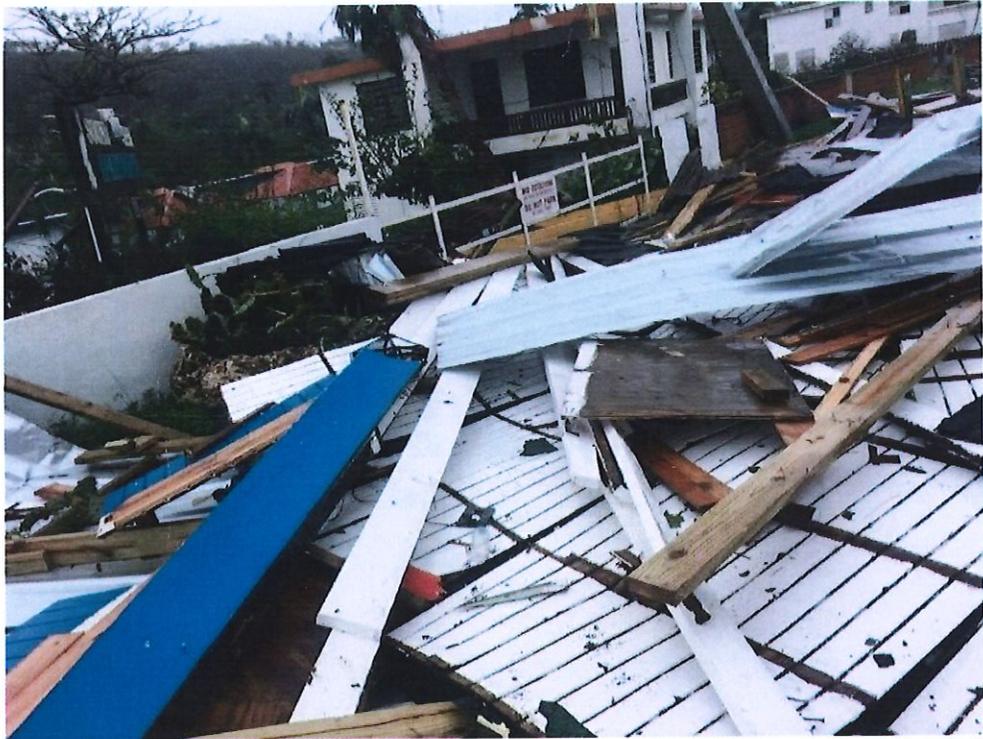
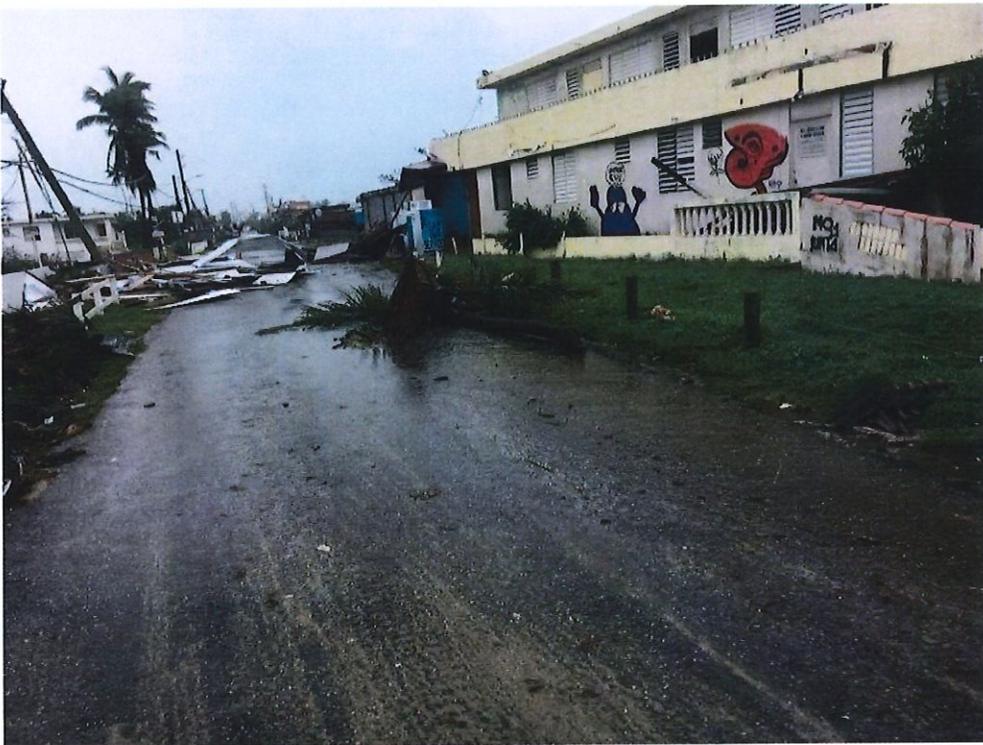
# Desarrollo Económico

**Tercero**, otro sector seriamente afectado fueron los pequeños comercios (anexo C). Es necesario brindarles ayuda para reconstruir los comercios y de este modo recuperar los empleos perdidos, los cuales son ocupados principalmente por personas de bajos y moderados ingresos. Estas ayudas serían otorgadas para cubrir daños ocasionados por el huracán que no fueron cubiertos por los seguros o por FEMA/SBA. El brindar ayuda económica a los pequeños y medianos comercios, además de tener el efecto de retención y creación de empleos, permitirá el crecimiento económico en la jurisdicción y fortalecerá la industria del turismo.
