**ATTACHMENT 26: PHASE I-A AND I-B
FOR SECTIONS III TO V**

GOBIERNO DE PUERTO RICO
INSTITUTO DE CULTURA PUERTORRIQUEÑA
Built Historical Heritage Program

FAVORABLE RECOMMENDATION

OGPE CASE:	2015-089377-SRA-058601
DESCRIPTION:	PR-10 SECTION II (AC-100069) PR-10 Section II (AC-100069)
MUNICIPALITY:	UTUED
LOCATION:	SECTION II BEGINS AT PROGRESSIVE 39+78.73, JUST AT THE END OF SECTION IA OF PR-10 WHICH WAS ALREADY BUILT; AND FINISHES IN THE PROGRESSIVE 55+50.36 WHERE IT WILL BE CONNECTED WITH THE FUTURE PR-10 PROJECT SECTION III
CADASTRE:	214-000-003-23
QUALIFICATION:	NC
OWNER:	ACT
PROPONENT:	ACT

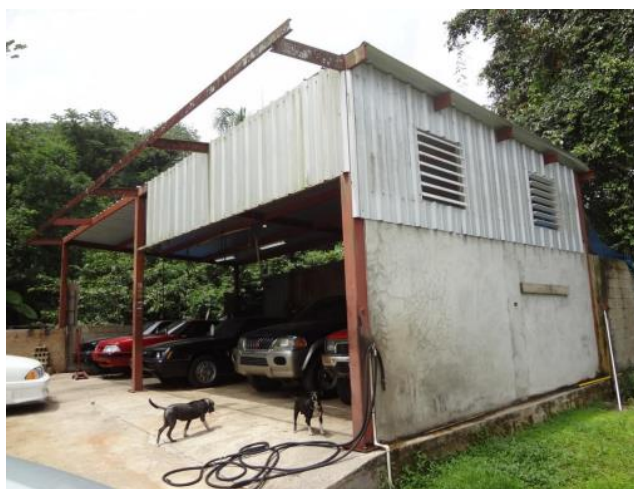
Foto -15- FOTO 19 mostrando la ESTRUCTURA 14 del INFORME 2012, la cual el señor Quiles López identificó como perteneciente a la sucesión de la cual el señor René Torres, entrevistado por la Arqueóloga Jaqueline López Meléndez por teléfono en el año 2012, era heredero. (INFORME 2012, pág. 19)

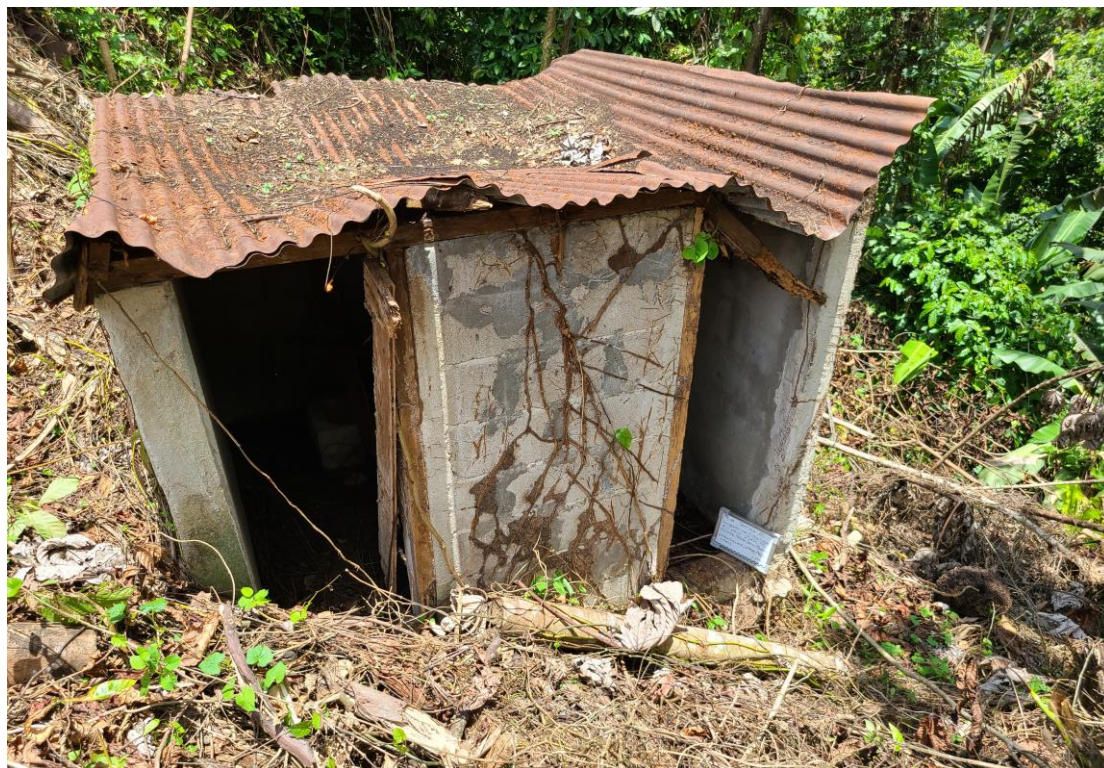
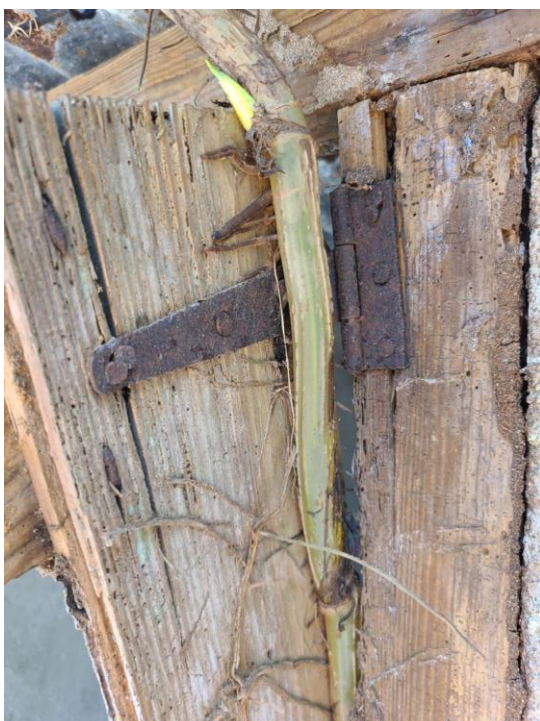
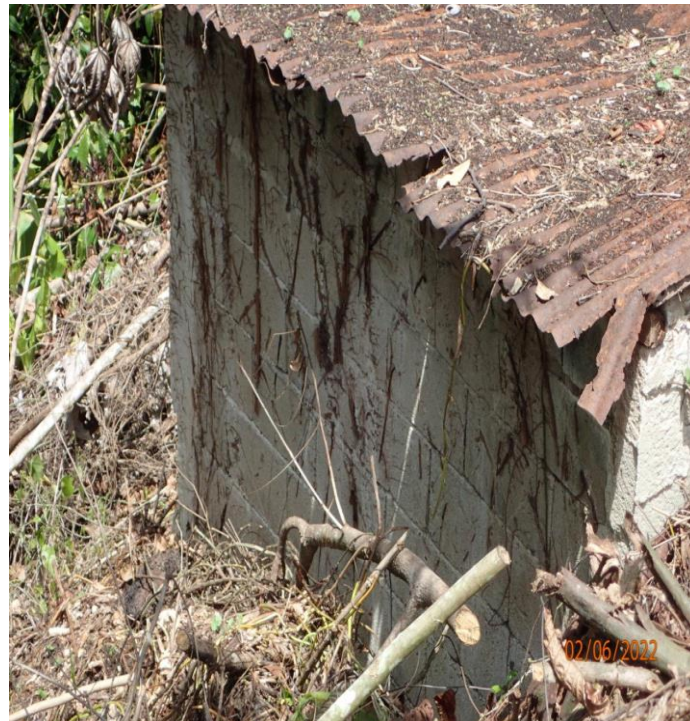
Fotos -20, 21 y 22- ESTRUCTURA 11 del INFORME 2012 (letrina), observada en su exterior una vez desmontada la vegetación en sus alrededores. (Archivo de la Arqla. Virginia Rivera Calderón).

Se observa en las fotos, que al igual que en la del INFORME 2012 la estructura tiene áreas que permiten acceso al interior de esta. Al adentrarnos al interior corroboramos la información que diese el señor Quiles López desde un principio "Es una letrina y una ducha, divididas por un murito de bloques". La estructura de la letrina-ducha ubica en las siguientes **Coordenadas:18.22848029 N, -66.7189427 W.**

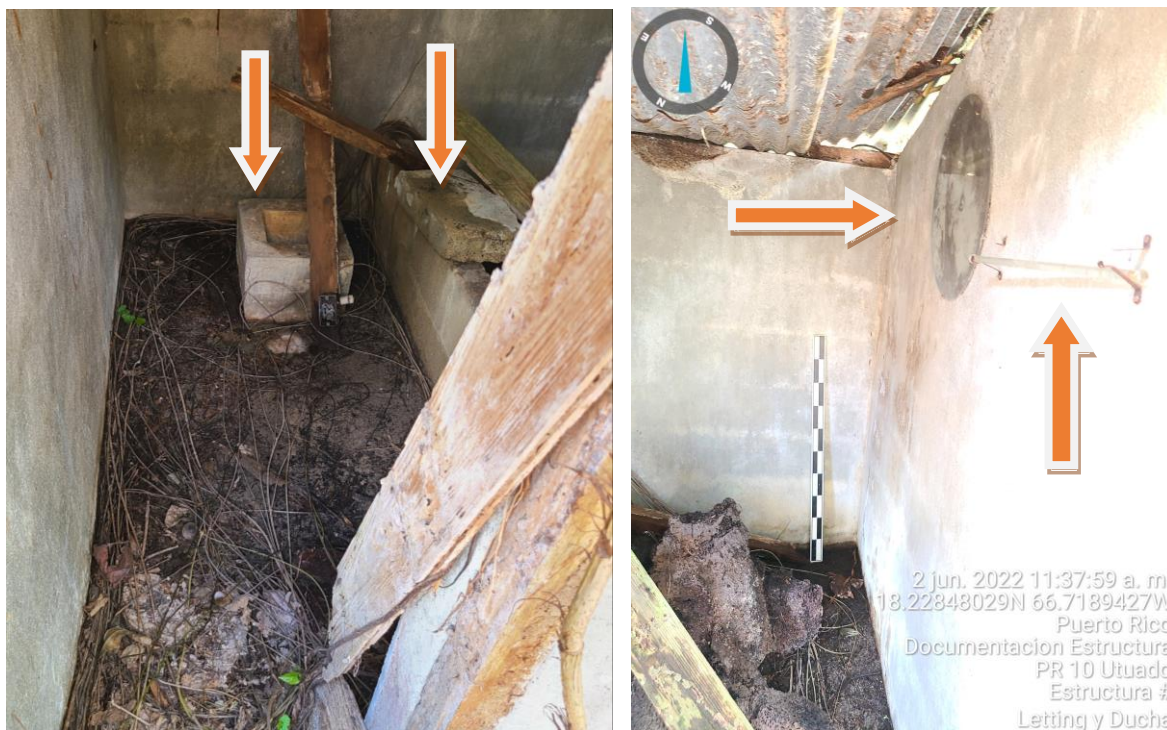
Fotos - 23 y 24- Vista del interior de la ESTRUCTURA 11 del INFORME 2012, observándose parte del muro construido en bloques y cemento que separa la letrina de la ducha. Se observan planchas de zinc representando el techo de la estructura, así como una tablilla de cristal y un espejo. (Archivo de la Arqla. Virginia Rivera Calderón).

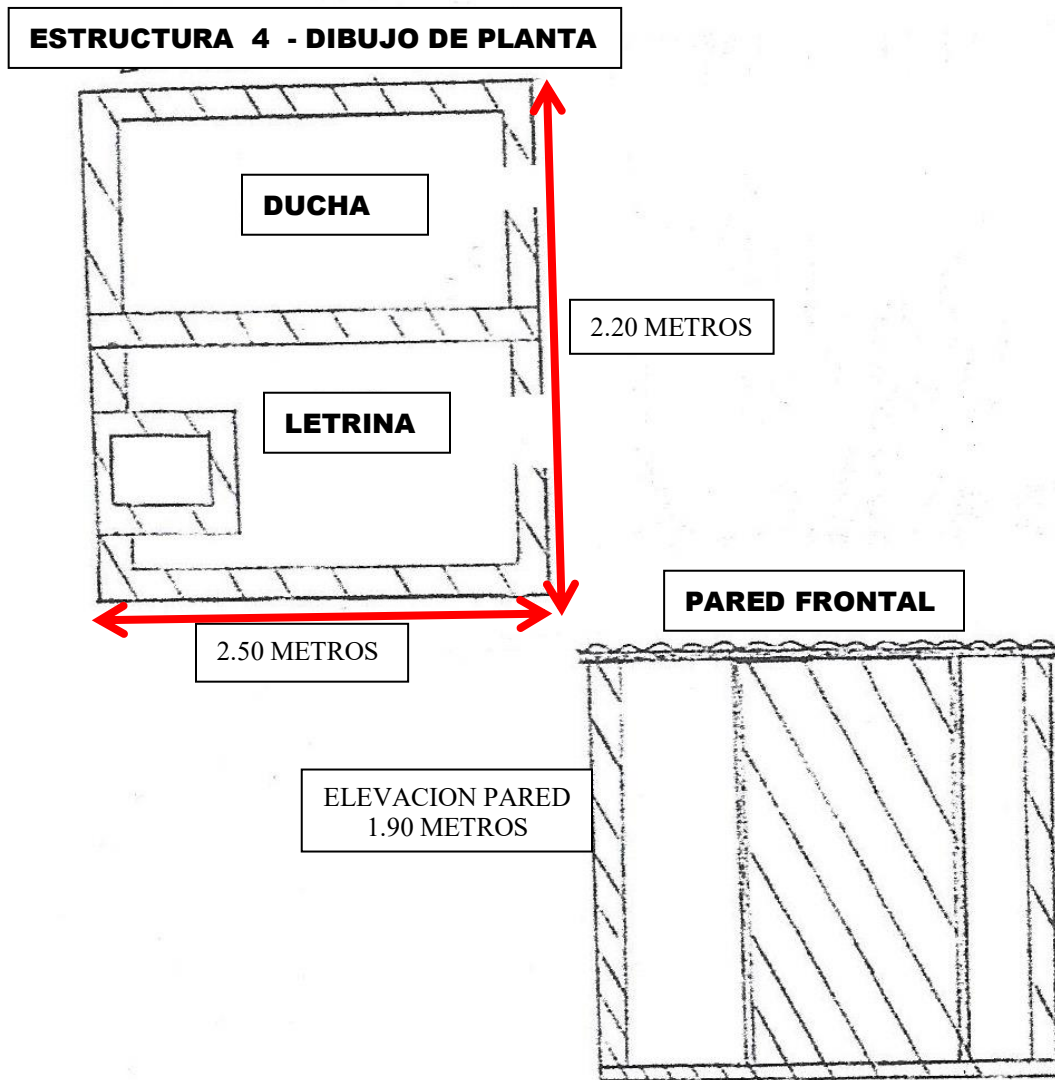
Figura - 6- Representación de la ESTRUCTURA 11 del INFORME 2012, según detalle en el plano levantado del área de estudio, identificada en este como ESTRUCTURA 4. (Dibujo/Plano realizado por equipo arqueológico).

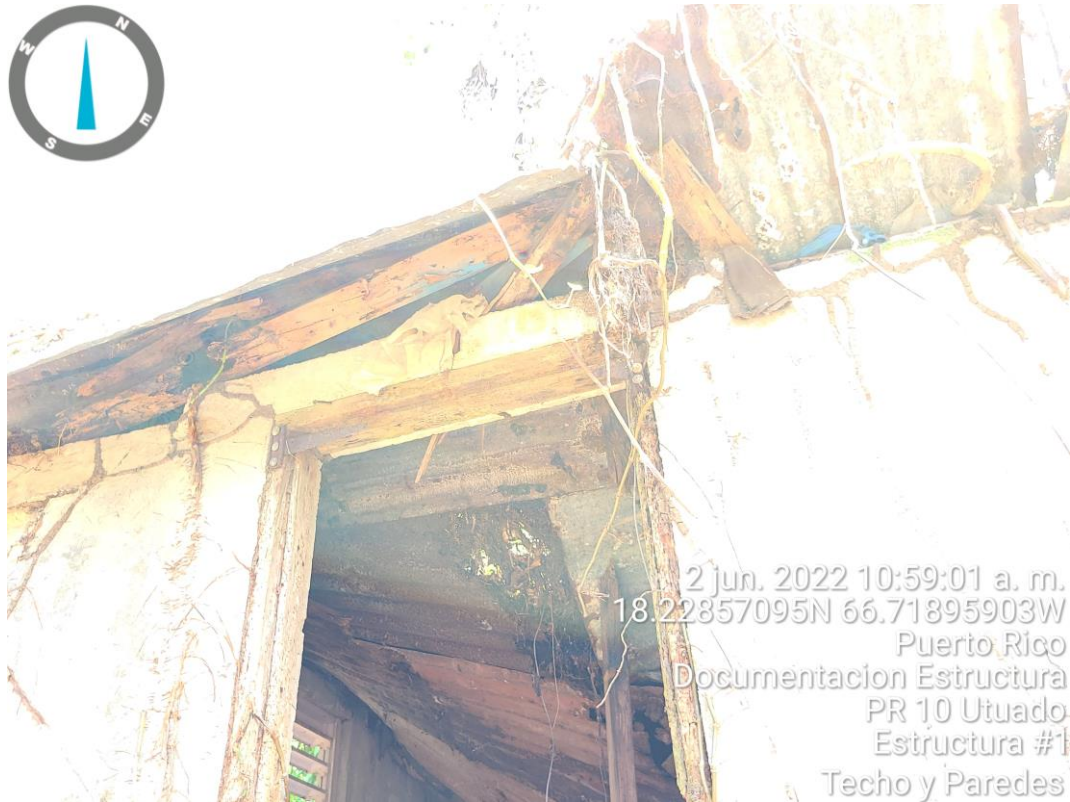
Fotos - 31, 32 y 33 - Vistas hacia el interior de la ESTRUCTURA 12. (Archivo de la Arqla. Virginia Rivera Calderón).

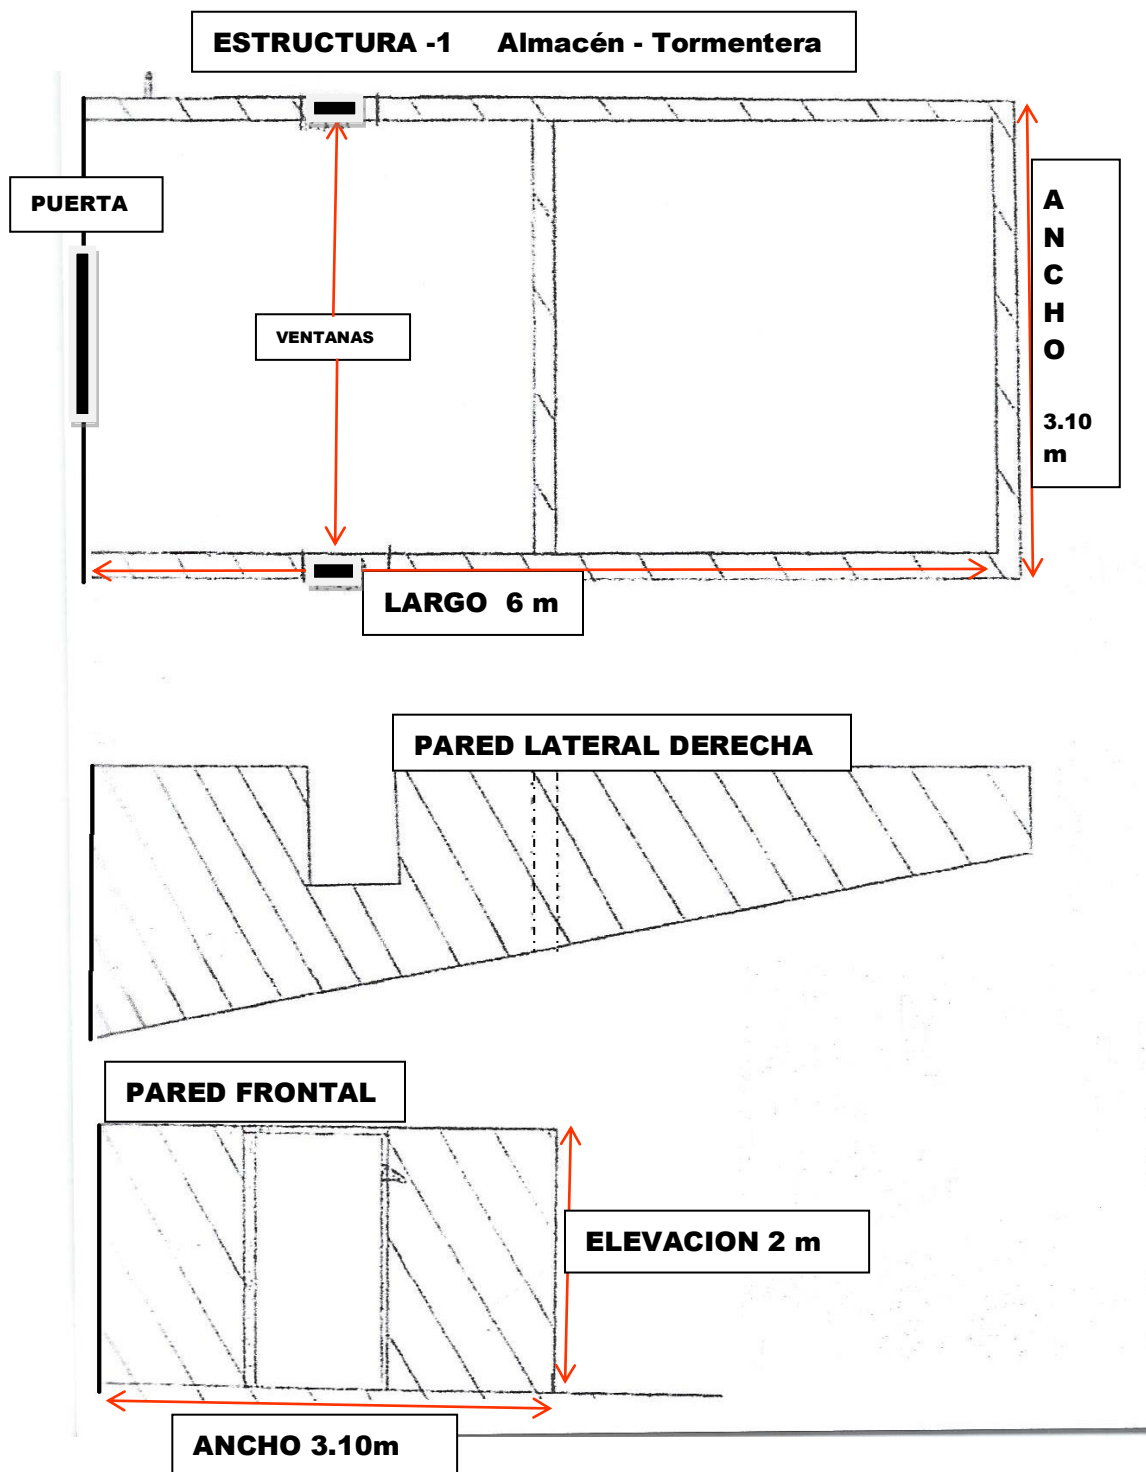
Figura -7- Representación de la ESTRUCTURA 12 del INFORME 2012, según detalle en el plano levantado del área de estudio y con equivalente 1.

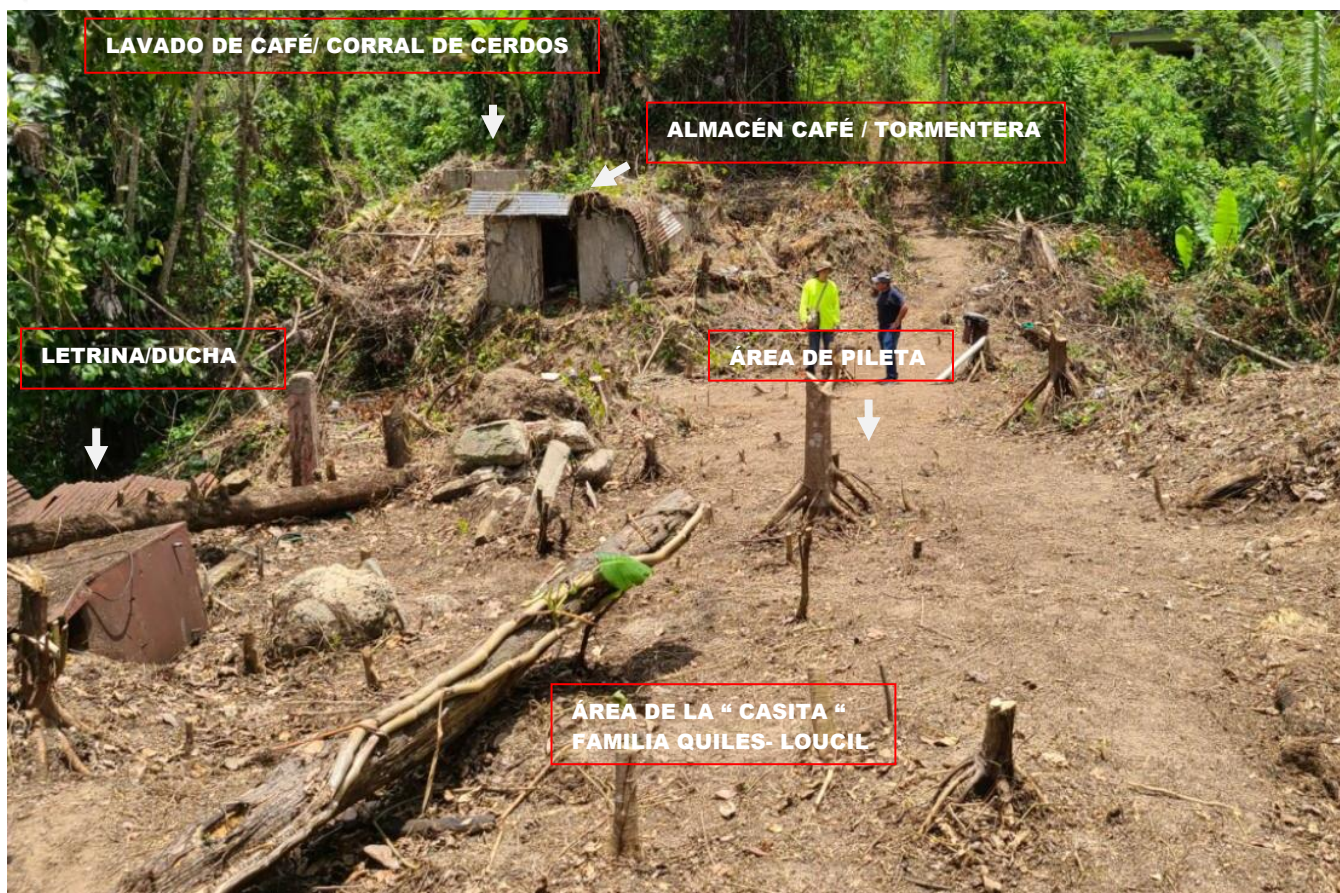
Foto -38- Área de estudio observándose libre de vegetación, mostrando las ESTRUCTURAS 11(letrina/ducha) y 12 (nivel superior- almacén y área de pesaje de café, ya inexistente/nivel inferior- almacén de equipo y tormentera). Se observa a su vez, parte de la estructura en que se localizaban el lavadero de café y el corral de cerdos, así como el área aproximada que comprendía la residencia de la familia Quiles – Loucil. (Archivo Arqla. Virginia Rivera Calderón).

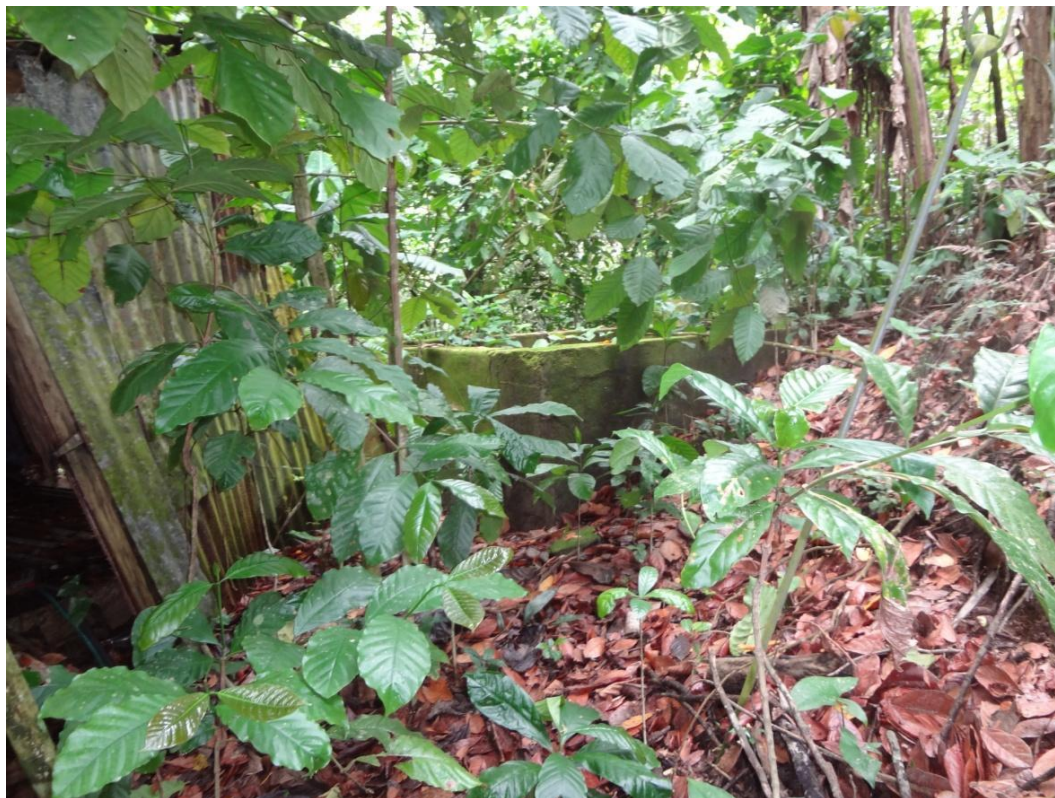
Foto -39- FOTO 18 del INFORME 2012, página 19, mostrando a la izquierda parte de la pared frontal del almacén del nivel superior (actualmente inexistente) (ESTRUCTURA 12) y al fondo otra estructura aledaña. (INFORME 2012).

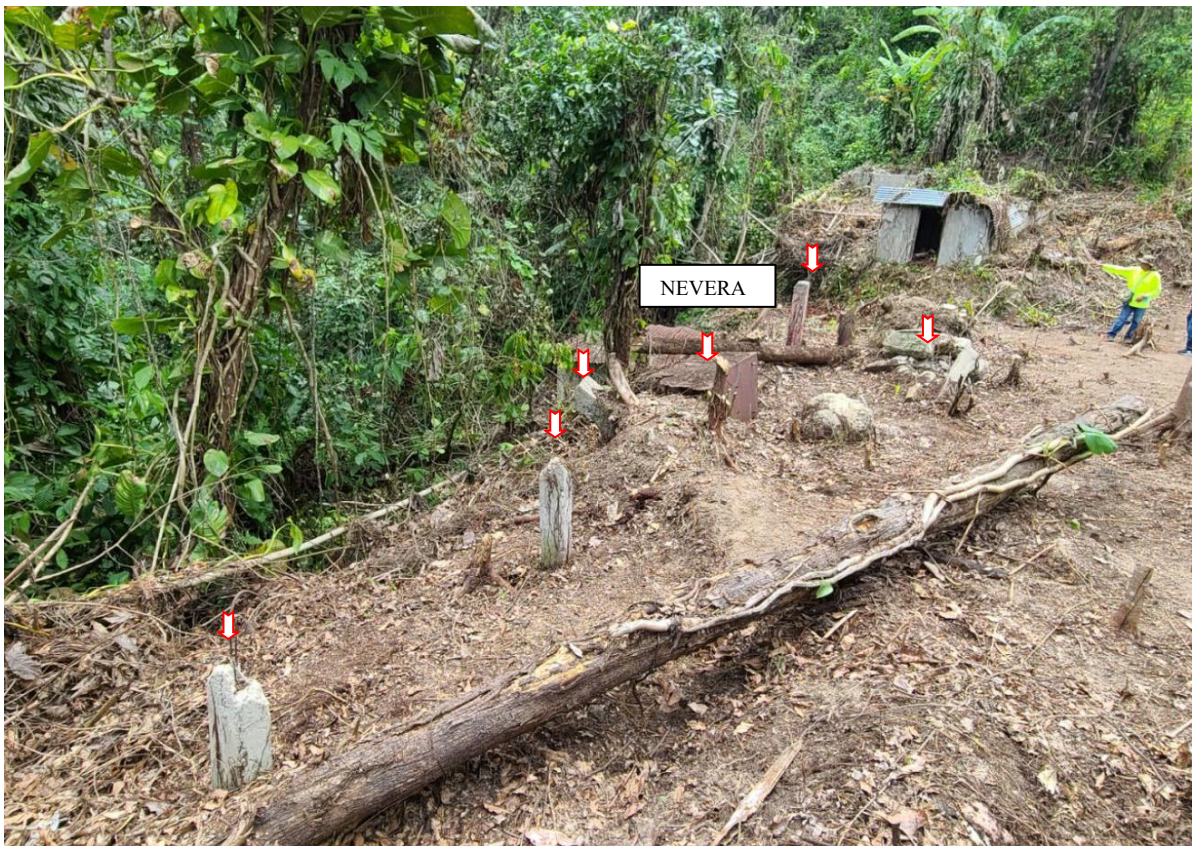
Foto - 47 - Vista de los socos, únicos remanentes de la "casita vieja". (Al fondo se observa la ESTRUCTURA 12 del INFORME 2012). (Archivo de la Arqla. Virginia Rivera Calderón).

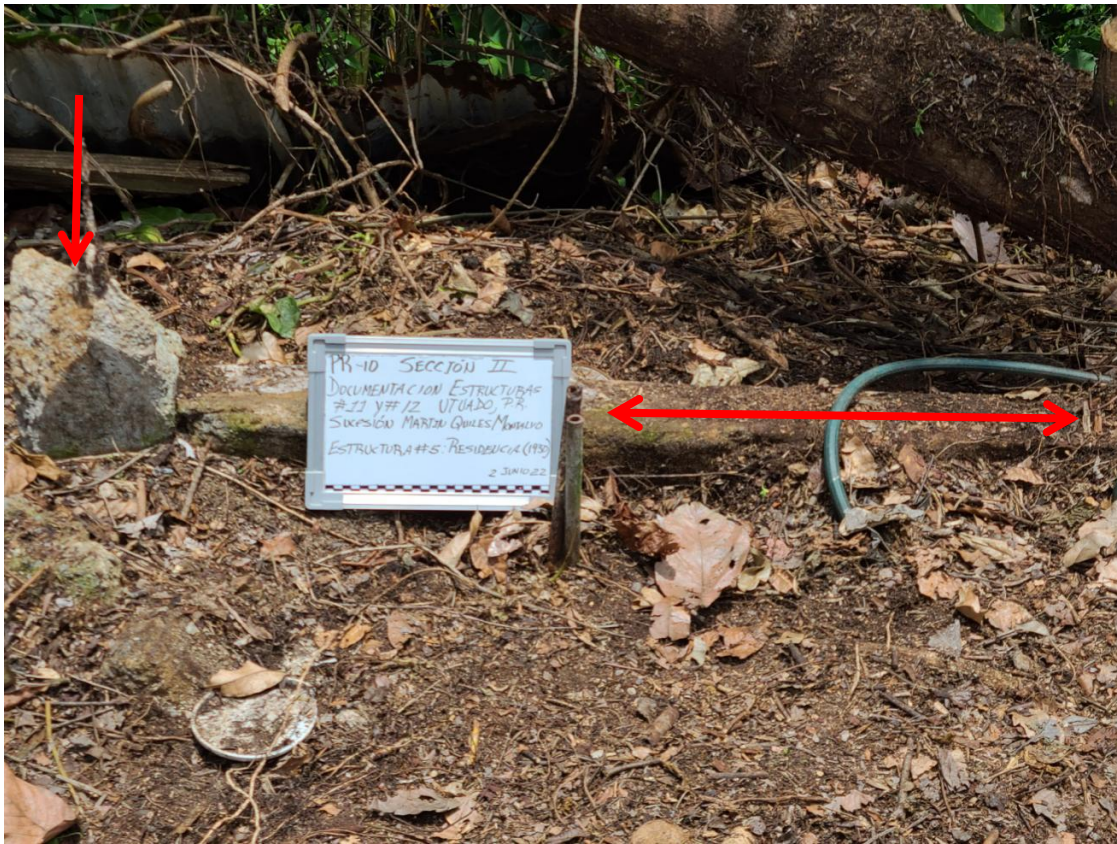
Foto - 50- Muro de contención y remanente de uno de los socos, ambos contruidos de hormigón y varillas modernas. Obsérvese la tubería galvanizada conductora de agua potable en lo que fuese el área de la cocina, según informado por el señor Quiles López. (Archivo Arqla. Virginia Rivera Calderón).

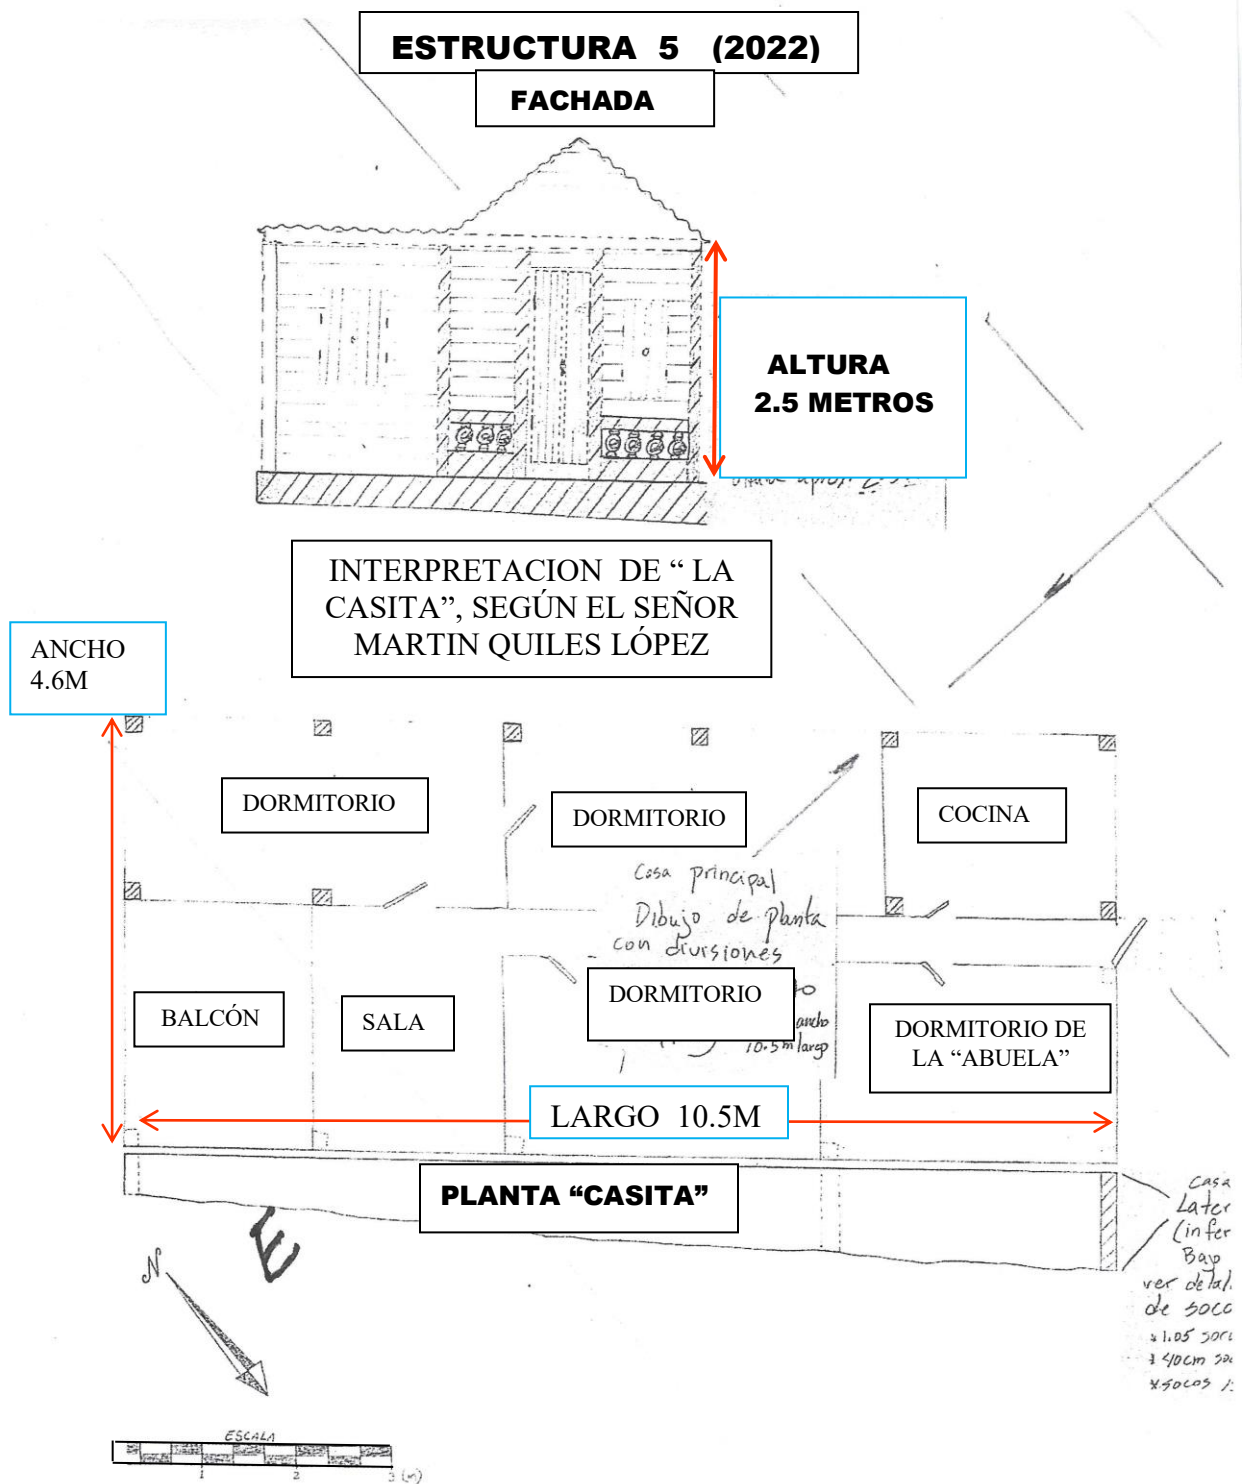
Figura -10- Representación de la Estructura 5, la "casita" en la que domiciliaban Don Martin Quiles Montalvo y Doña María Victoria Loucil Droz, abuelos paternos de nuestro interlocutor el señor Martín Quiles López. (Detalle del plano levantado del área de estudio). (Archivo de la Arqla. Virginia Rivera Calderón.

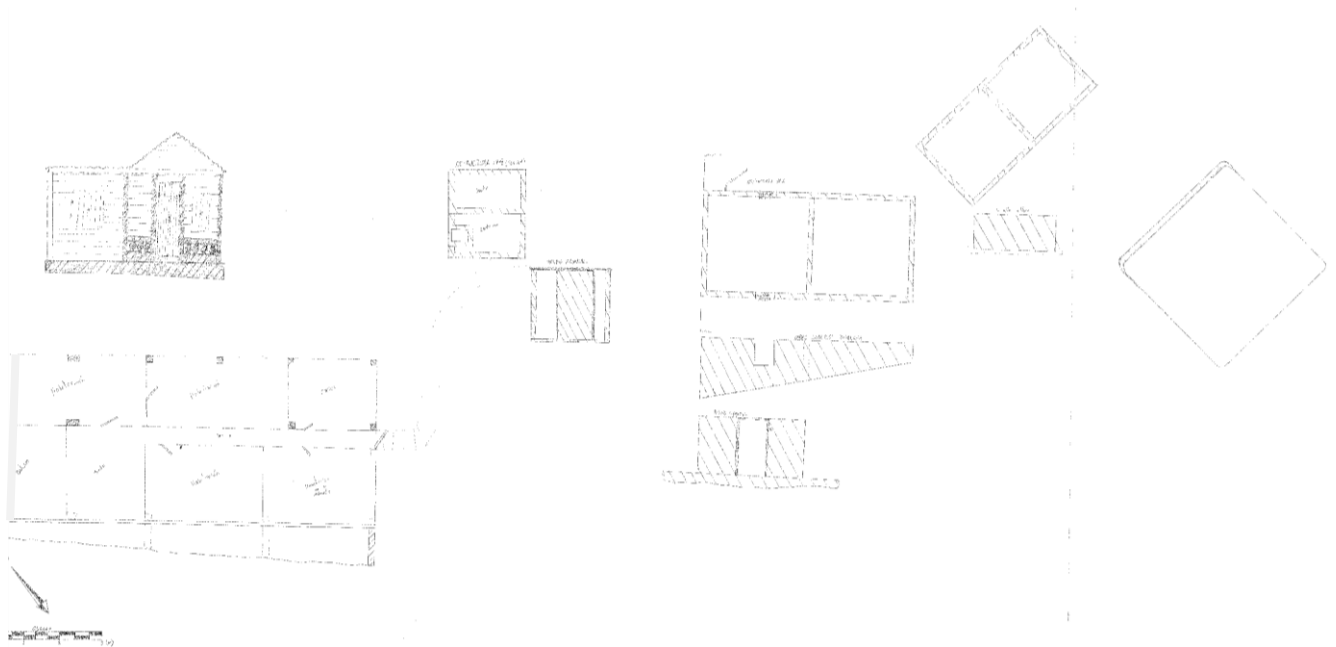
Figura - 11- Plano comprensivo del perímetro que comprende el área de estudio, mostrando las estructuras identificadas por nombre, según el tipo de uso, y enumeradas del 1-6. Resaltamos las enumeradas 1 y 4 por representar las ESTRUCTURAS 12 y 11 del INFORME 2012, respectivamente.
