**COPY OF THE ARCHAEOLOGICAL STUDY  
REQUESTING RECONSIDERATION TO THE NEED  
TO PERFORM AN ARCHAEOLOGICAL PHASE II AT  
SECTION II (AC-100069)**

**FAVORABLE RECOMMENDATION**

<b>OGPE CASE:</b>	<b>2015-089377-SRA-058601</b>
DESCRIPTION:	PR-10 SECTION II (AC-100069) PR-10 Section II (AC-100069)
MUNICIPALITY:	UTUED
LOCATION:	SECTION II BEGINS AT PROGRESSIVE 39+78.73, JUST AT THE END OF SECTION IA OF PR-10 WHICH WAS ALREADY BUILT; AND FINISHES IN THE PROGRESSIVE 55+50.36 WHERE IT WILL BE CONNECTED WITH THE FUTURE PR-10 PROJECT SECTION III
CADASTRE:	214-000-003-23
QUALIFICATION:	NC
OWNER:	ACT
PROPONENT:	ACT

**INFORME DE DOCUMENTACIÓN DE “ESTRUCTURAS 11 Y 12”  
PROYECTO TERMINACIÓN DE CONSTRUCCIÓN DE  
TRAMO SECCIÓN II PR-10 (AC 100069)  
ADJUNTAS – UTUADO, PUERTO RICO  
CASO NÚM.2021-406531-SRA-051119 - CATASTRO NÚM. 720-141-000-10**

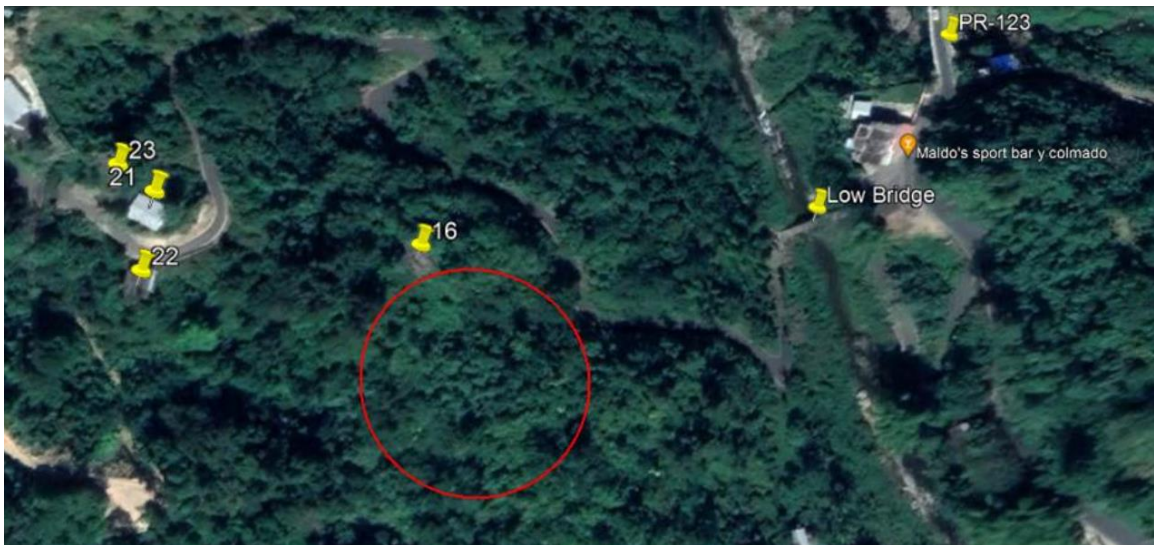
**Figura -2- Fotografía aérea mostrando el área de estudio y varias de las estructuras identificadas en el INFORME 2012. (Fotografía aérea-Google 2022).**

**Figura -2-** Fotografía aérea mostrando el área de estudio y varias de las estructuras identificadas en el INFORME 2012. (Fotografía aérea- Google 2022).

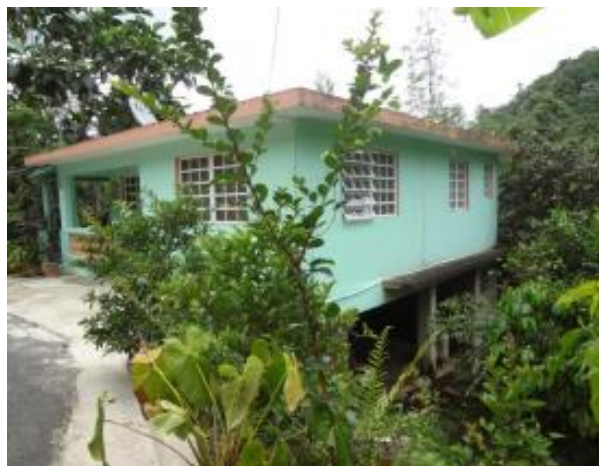
El primer dato recogido para orientarnos fue la identificación de la ESTRUCTURA 22, según tomada en la FOTO 31 del INFORME 2012 (pág. 25). En la actualidad es una estructura abandonada y en uso para establo de caballos.

**Foto -1- FOTO 31 mostrando la ESTRUCTURA 22 del INFORME 2012. (INFORME 2012, pág. 25).**

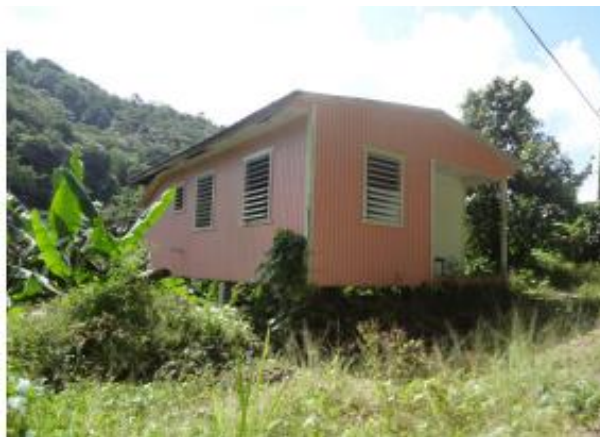
**Foto -3- FOTO 10 mostrando la ESTRUCTURA 8 del INFORME 2012. (INFORME 2012, pág. 15).**

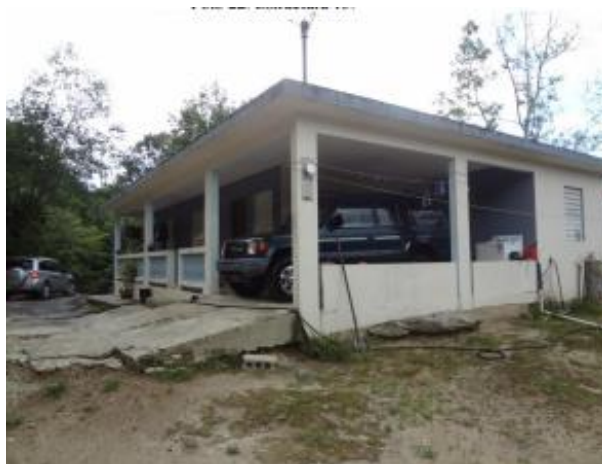
La primera estructura que identificamos fue una estructura moderna, construida en bloques, varillas, cemento y hormigón. Esta albergó la Familia Quiles-Loucil y está identificada en el INFORME 2012 como la ESTRUCTURA 16, página 21.

**Foto - 5 - FOTO 23 mostrando la ESTRUCTURA 16 del INFORME 2012. (INFORME 2012, pág. 21).**

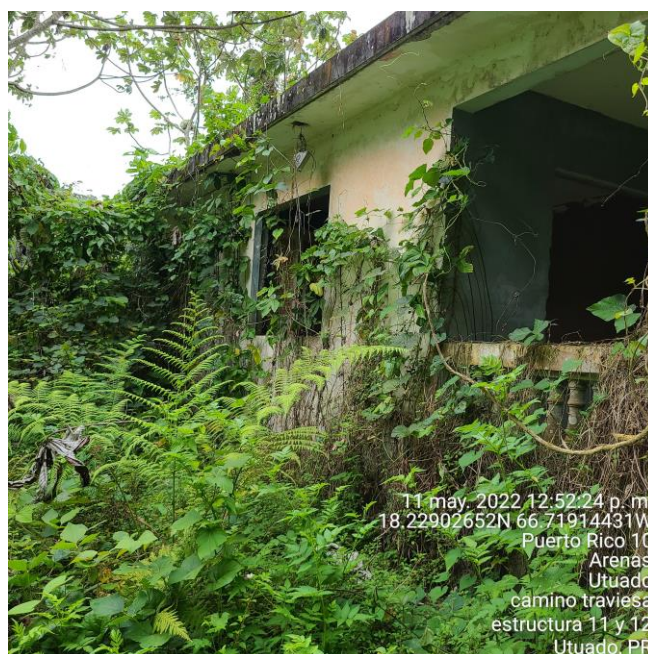
**Foto -6- Condiciones actuales de ruina y abandono de la ESTRUCTURA 16 del INFORME 2012. (Archivo de la Arqla. Virginia Rivera Calderón).**

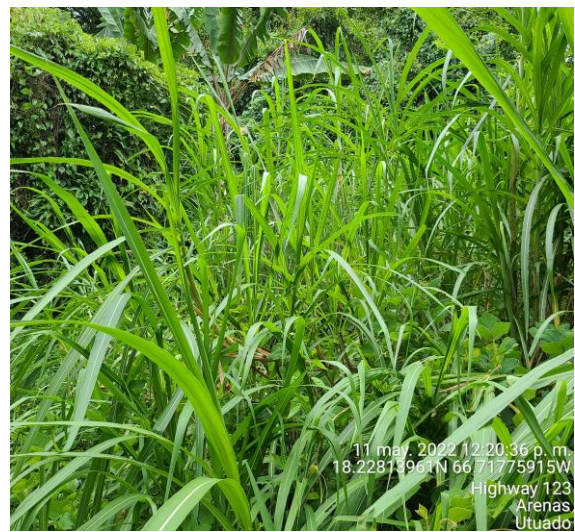
**Fotos – 7 y 8 – Se observa la densa y abundante vegetación existente. (Archivo de la Arqla. Virginia Rivera Calderón).**

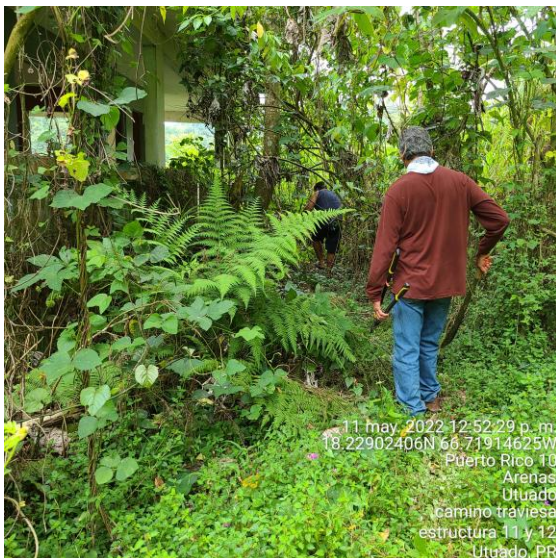
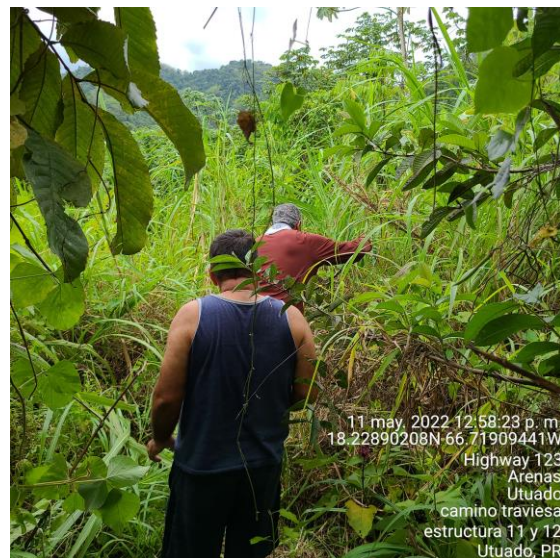
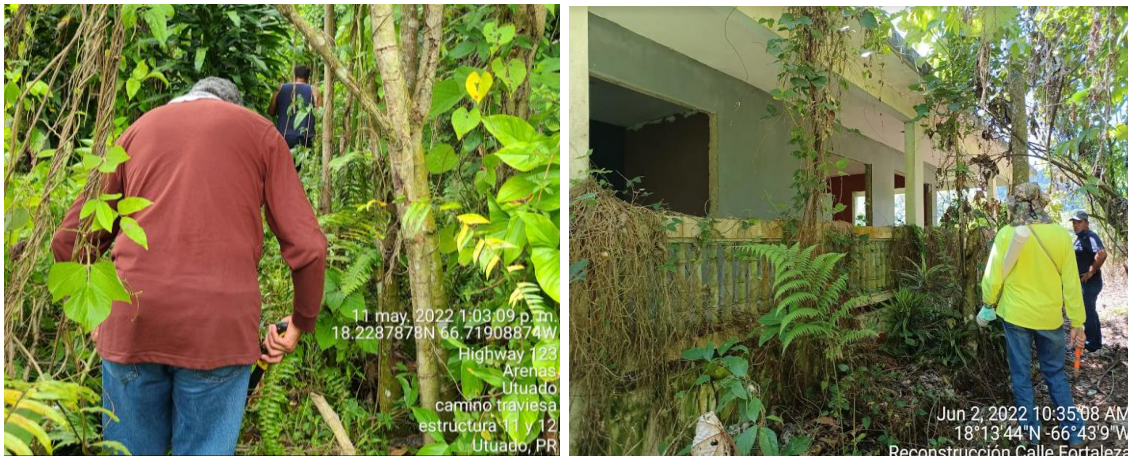
**Fotos -9, 10, 11 y 12- Arqueotécnicos desyerbando para abrir camino y despejar estructuras. (Archivo de la Arqla. Virginia Rivera Calderón).**

**Fotografías -9, 10, 11 y 12-** Arqueotécnicos desyerbando para abrir camino y despejar estructuras. (Id.)

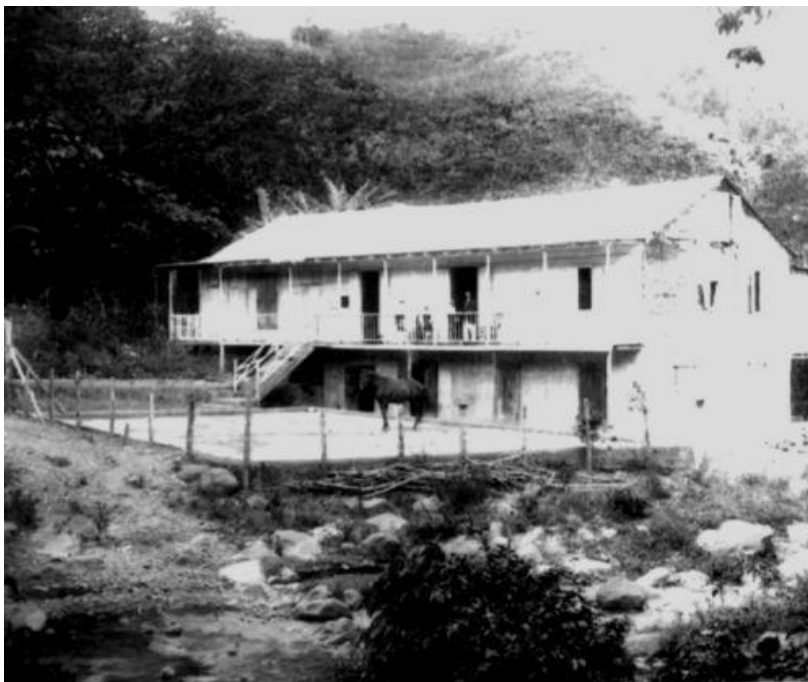
**Foto -13-** Hacienda cafetalera en el Municipio de Maricao, exponiendo en primer plano la estructura construida en hormigón a manera de un piso conocido como "el grásil", en este caso verjado. (Grupo Editorial EPR, *EL CAFÉ EN EL SIGLO XIX, Enciclopedia pr.org, adaptación del artículo MARICAO Y SUS HACIENDAS CAFETALERAS, ICP, 2014*).

**Fotografía -13-** Hacienda cafetalera en el Municipio de Maricao, exponiendo en primer plano la estructura construida en hormigón a manera de un piso conocido como "el grásil", en este caso con verja. (Grupo Editorial EPR, *EL CAFÉ EN EL SIGLO XIX, adaptación del artículo MARICAO Y SUS HACIENDAS CAFETALERAS, ICP, 2014*).

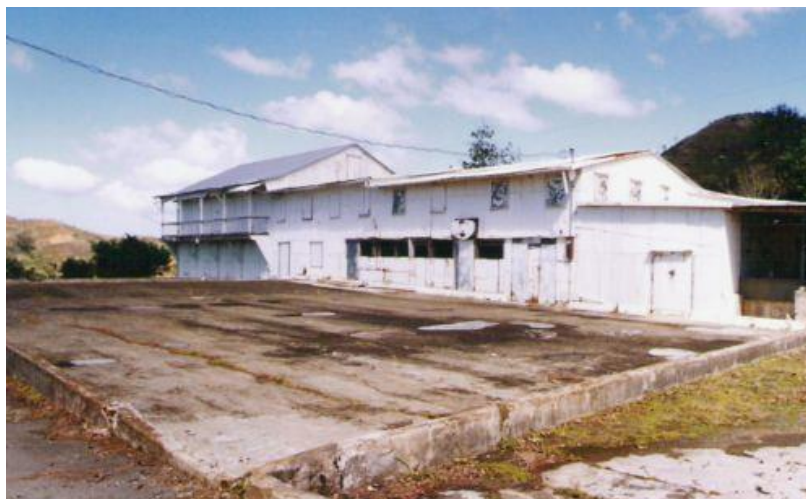
**Foto -14-** Hacienda cafetalera en el Municipio de Maricao, exponiendo en primer plano la estructura construida en hormigón a manera de un piso conocido como "el glásil", en este caso sin verjas. (Grupo Editorial EPR, *LAS HACIENDAS CAFETALERAS, Enciclopedia pr.org, adaptación del artículo MARICAO Y SUS HACIENDAS CAFETALERAS, ICP, 2014*).

**Fotografía -14-** Hacienda cafetalera en el Municipio de Maricao, exponiendo en primer plano la estructura construida en hormigón a manera de un piso conocido como "el grásil", en este caso sin verja. (GRUPO EDITORIAL EPR, *LAS HACIENDAS CAFETALERAS, adaptación del artículo MARICAO Y SUS HACIENDAS CAFETALERAS, ICP, 2014*).

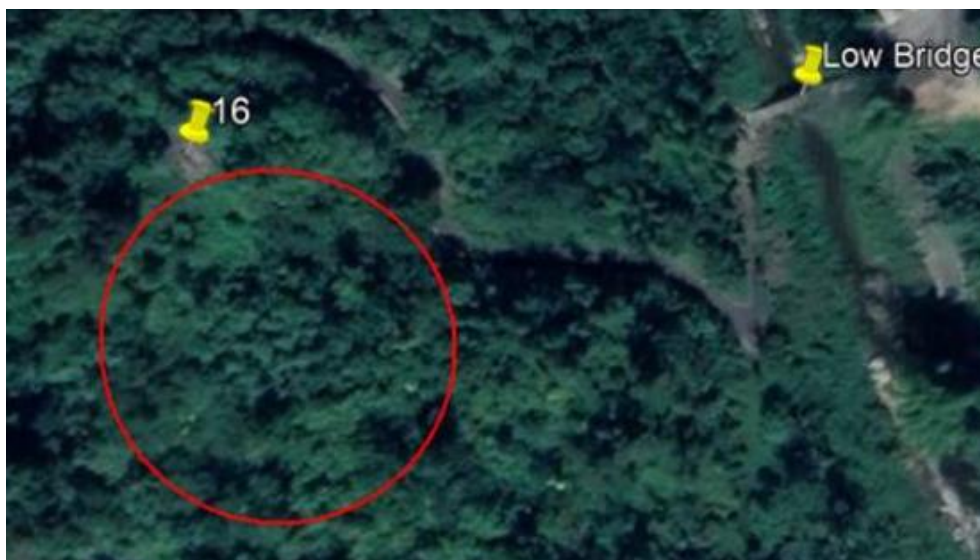
**Foto - 16-Vista aérea de la densa vegetación en el área de las estructuras.**

**Fotografía -16-** Vista aérea de la densa vegetación en el área de las estructuras. (Archivo de la Arqla. Virginia Rivera Calderón).

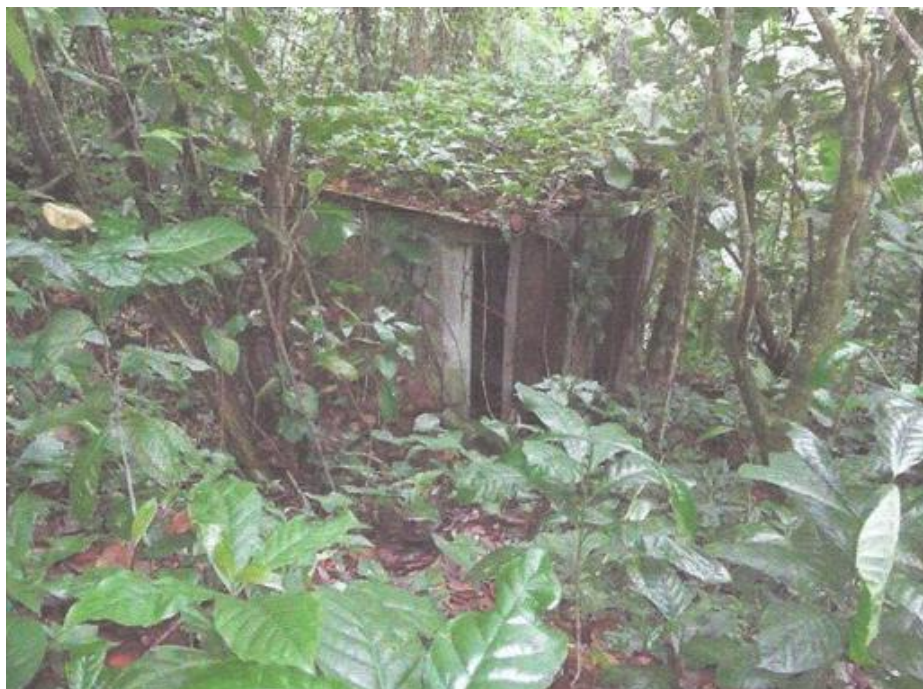
El INFORME 2012 en su página 9 la describe como una estructura "en ruinas y abandonada", "construida en bloques con techo de madera y zinc (Foto13)".

**Foto -19- "FOTO 13" del INFORME 2012, página 16.**

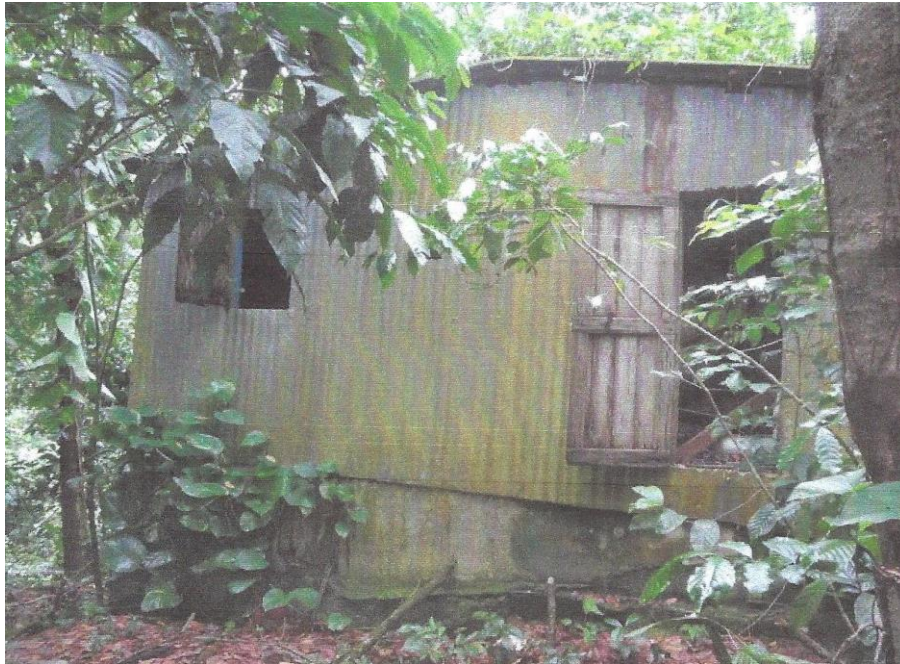
El INFORME 2012 en su página 9 la describe "en ruinas y abandonada, construida de madera con techo de zinc y cimiento en bloques (ver fotos 14-15)".

**Foto -25 - FOTO 14 mostrando la ESTRUCTURA 12 del INFORME 2012, pág. 17, en su lado frontal.(INFORME 2012).**

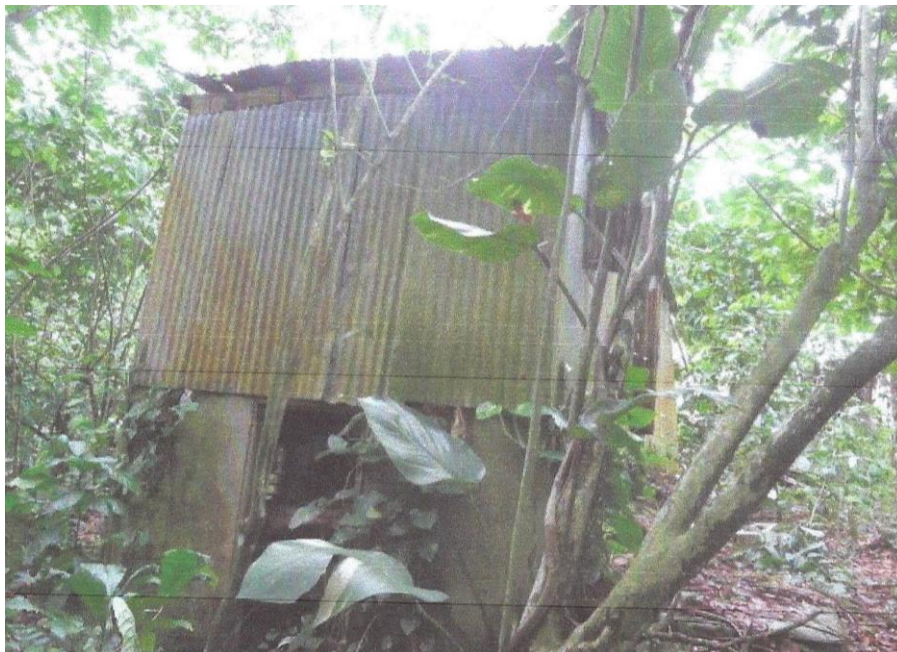
**Foto - 26- FOTO 15 mostrando el lado posterior de la ESTRUCTURA 12 del INFORME 2012, pág.17. ( INFORME 2012).**

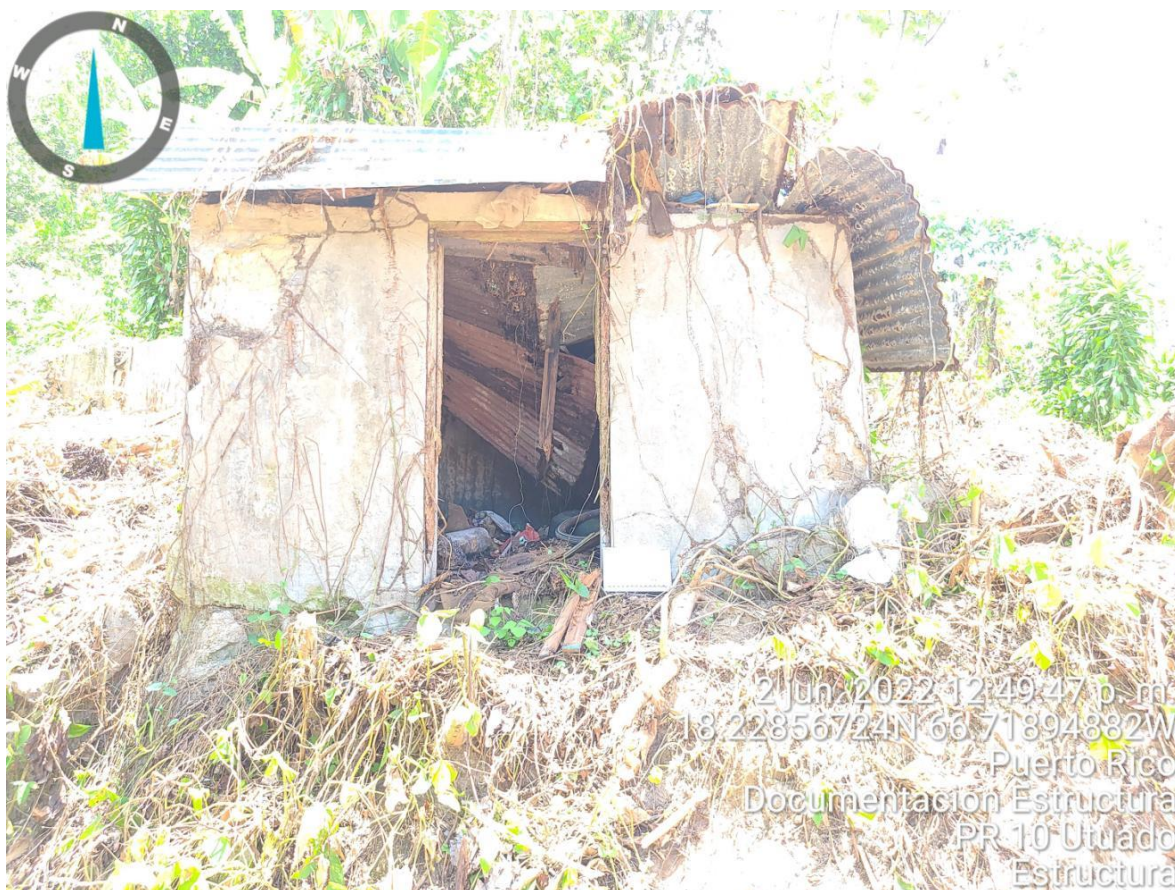
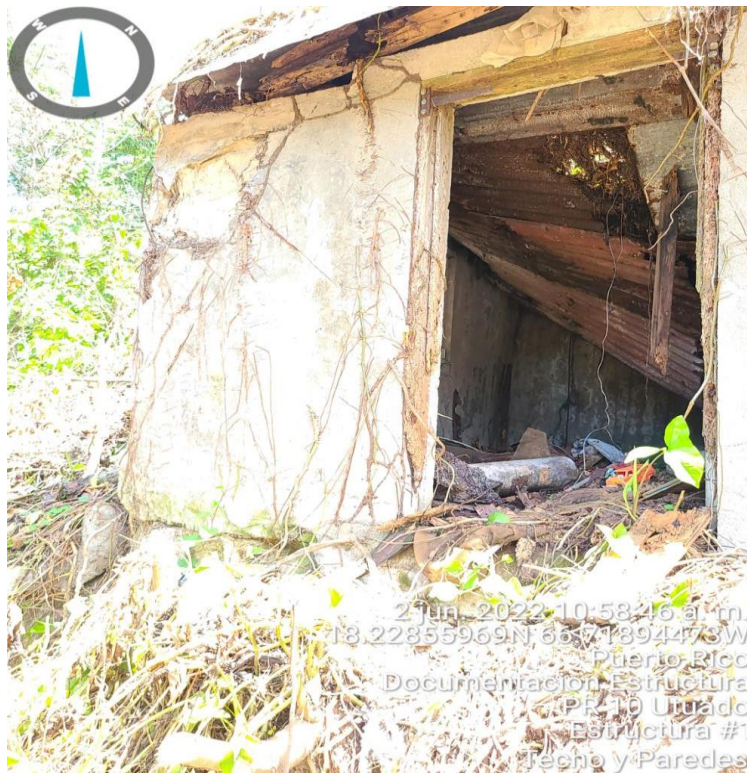
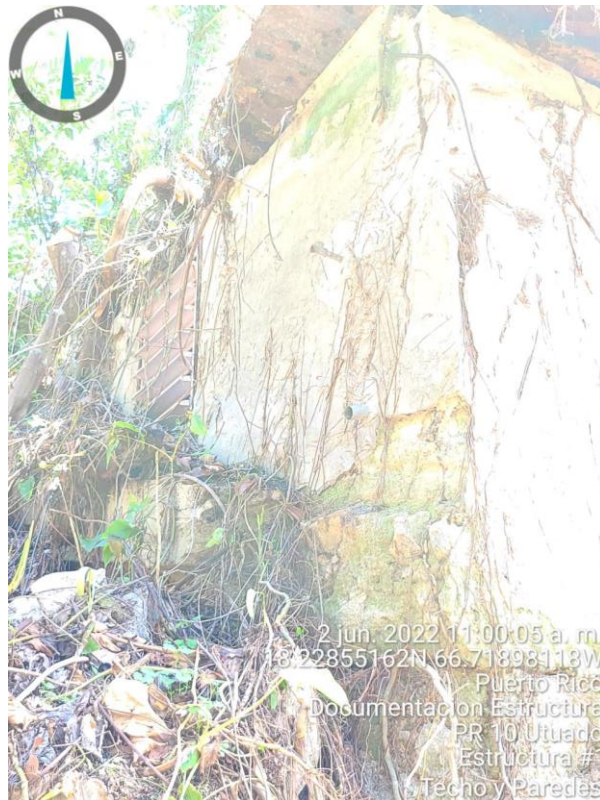
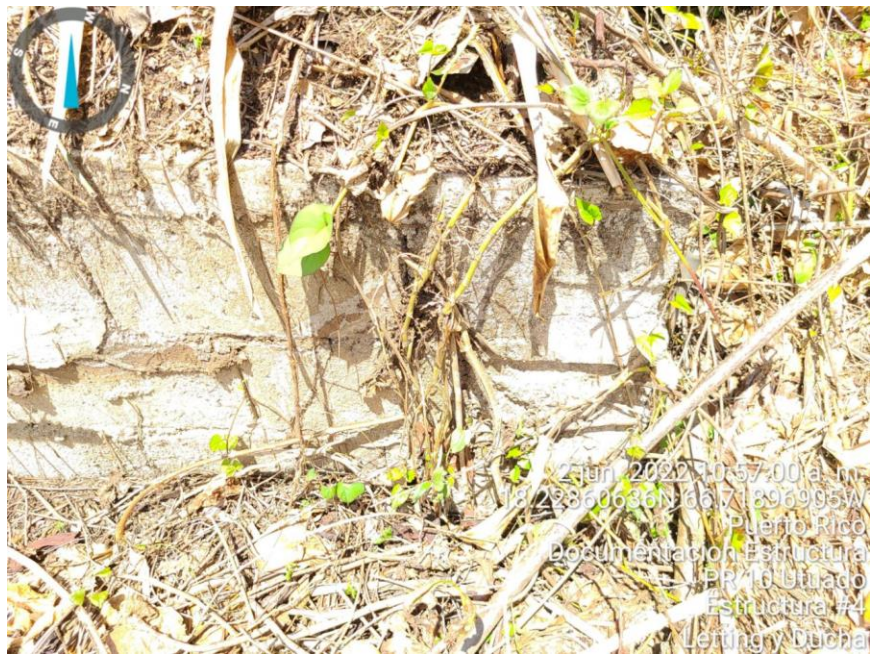
Logramos identificar la ESTRUCTURA 12 con certeza basándonos en la información oral que concedió el señor Quiles López. Al igual que con la ESTRUCTURA 11 (letrina/ducha) este señaló e identificó la estructura al compararla con las fotos del INFORME 2012. De idéntica forma la arqueóloga que suscribe comparó las fotos con la estructura señalada e identificada por el señor Quiles López concluyendo de igual forma. No obstante, cabe señalar que en la actualidad no posee el componente estructural superior techado de zinc, es decir que solo se observaron los "cimientos de bloques", según descritos por la Arqla. López Meléndez en su INFORME 2012, sobre los que hubiese descansado la estructura. Informa nuestro interlocutor que la estructura inexistente (la del nivel superior) servía para almacenar café y equipos tales como la romana, rastrillo de madera y otros. Este pequeño almacén desapareció a consecuencia de los estragos que causó el Huracán María en el año 2017. Lo que está descrito como "cimientos de bloques" en el INFORME 2012 realmente es un área separada de la estructura superior. Menciona el señor Quiles López, que fue utilizada por la familia como tormentera en la época de huracanes. Las coordenadas de la ESTRUCTURA 12 son: 18.22857095N -66.71895903W.

**Fotos – 27, 28, 29 y 30 - Vistas del exterior de la ESTRUCTURA 12 del INFORME 2012. (Archivo de la Arqla. Virginia Rivera Calderón).**

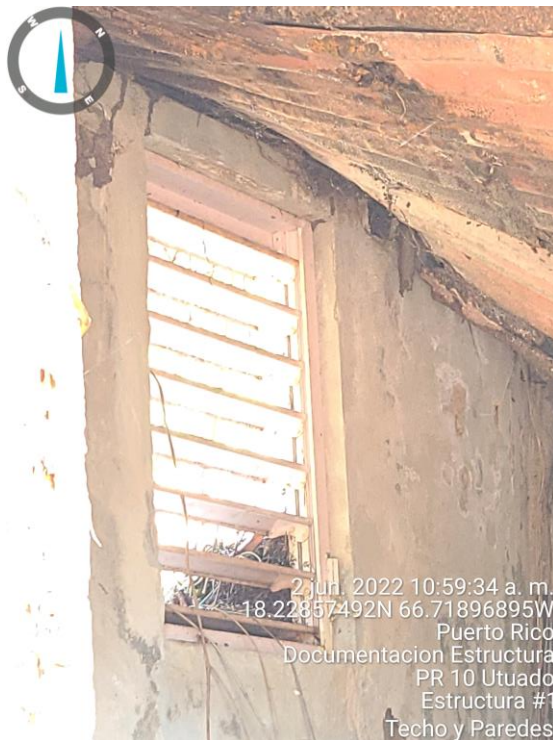
**Fotos - 31, 32 y 33 - Vistas hacia el interior de la ESTRUCTURA 12. (Archivo de la Arqla. Virginia Rivera Calderón).**

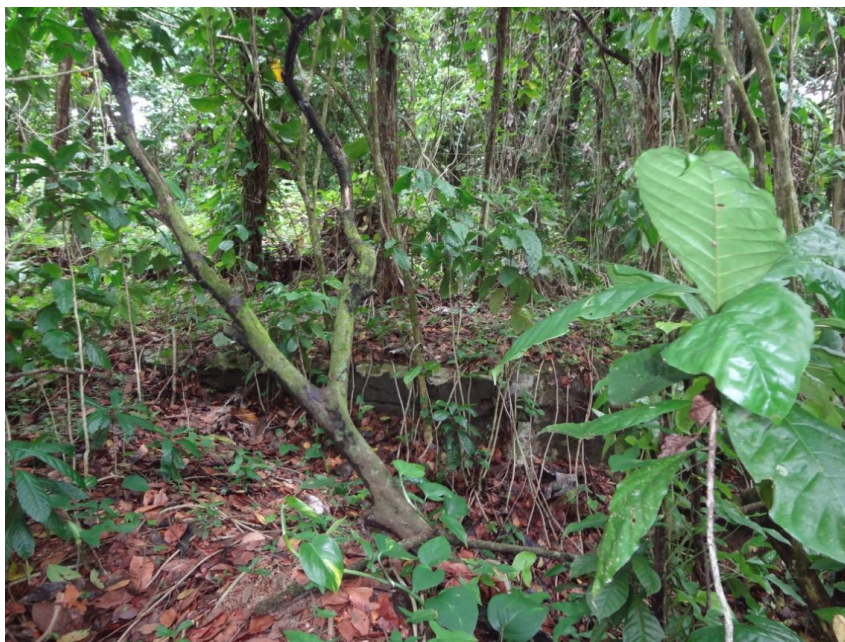
#### a. FOTO 16 del INFORME 2012

**Foto -34 - FOTO 16 del INFORME 2012, página 18. (INFORME 2012)**

Dicho informe explica el contenido de esta foto como "(P)iso con escaleras en los alrededores de las estructuras 11 y 12".

**Fotografía -34-** FOTO 16 del INFORME 2012, página 18. (INFORME 2012)

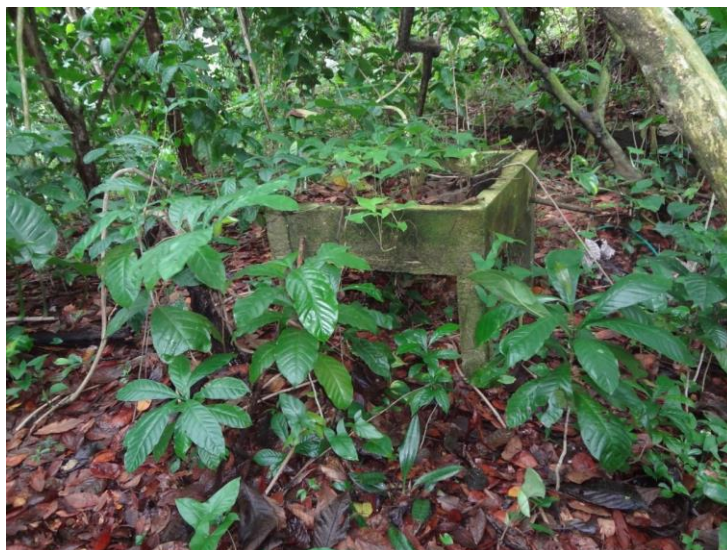
**b. FOTO 17 del INFORME 2012**

**Foto - 37- FOTO 17 del INFORME 2012, página 18. (INFORME 2012).**

Dicho Informe explica el contenido de esta foto como "Estructura localizada en los alrededores de las estructuras 11 y 12".

**Fotografía -37-** FOTO 17 del INFORME 2012, página 18. (INFORME 2012)

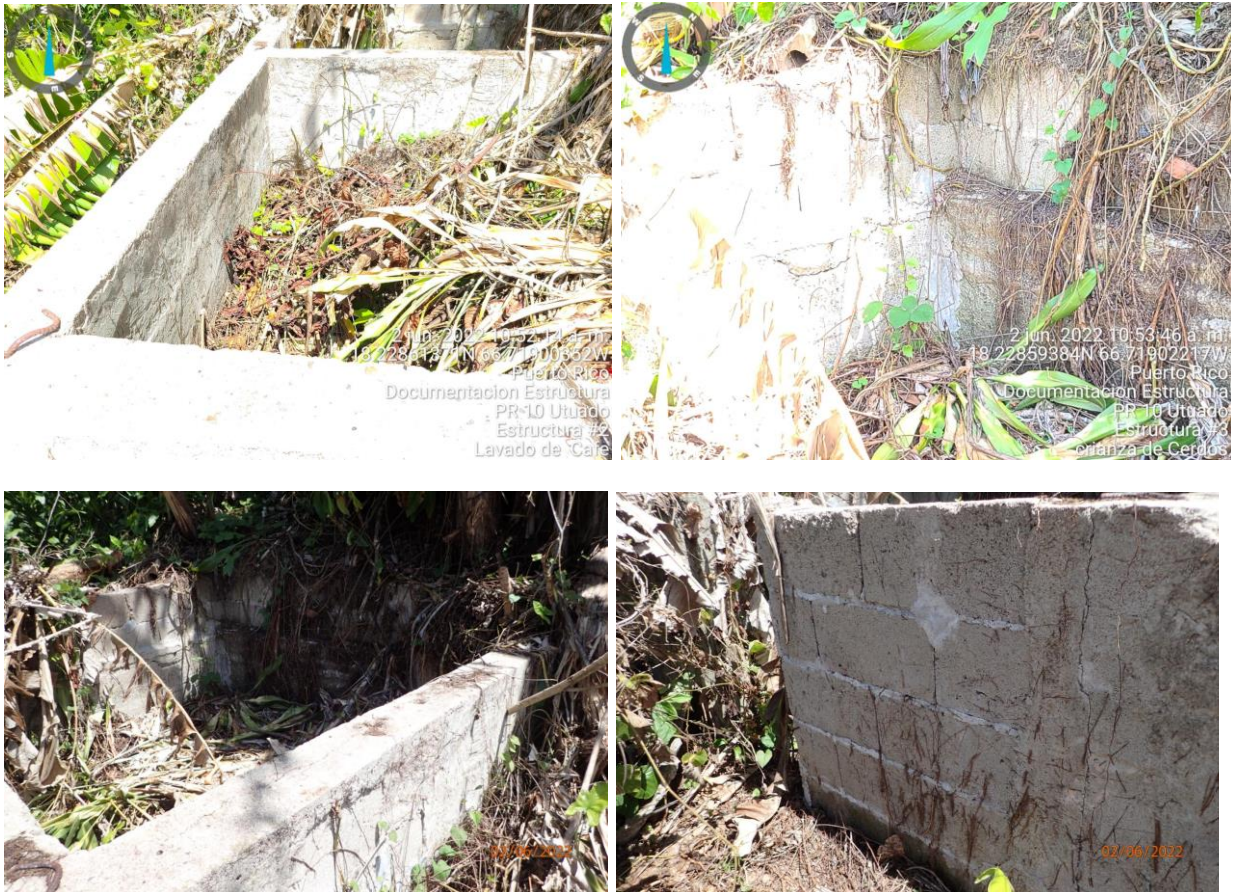
**Fotos -40, 41, 42 y 43- Vistas del lavadero de café/corral de cerdos, identificados en el plano del área de estudio como ESTRUCTURAS 2 y 3, respectivamente. (Archivo de la Arqla. Virginia Rivera Calderón).**

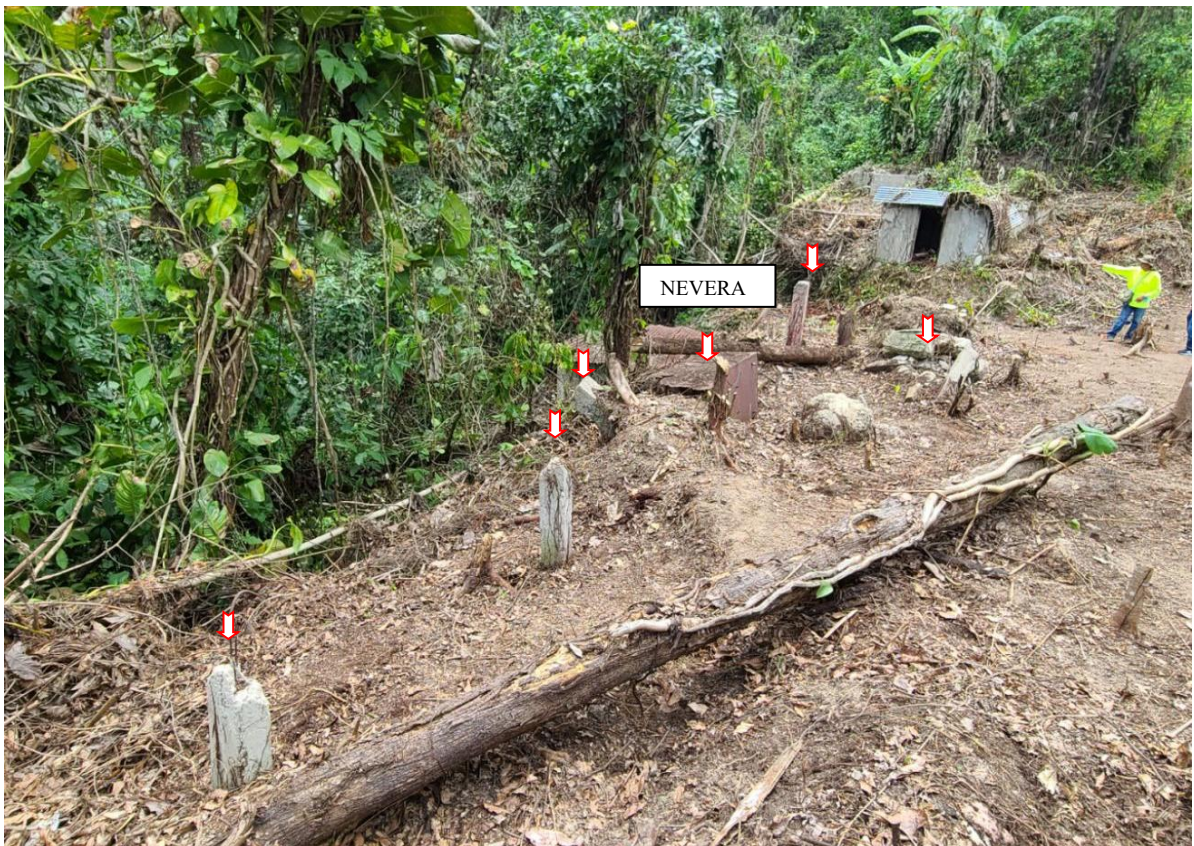
**Foto - 47 - Vista de los socos, únicos remanentes de la "casita vieja". (Al fondo se observa la ESTRUCTURA 12 del INFORME 2012). (Archivo de la Arqla. Virginia Rivera Calderón).**

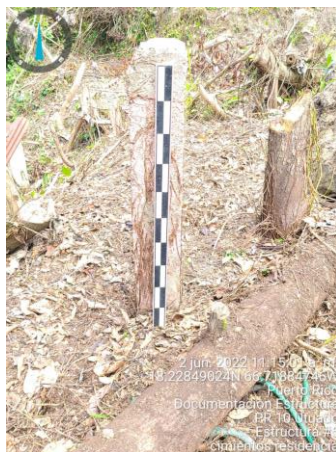
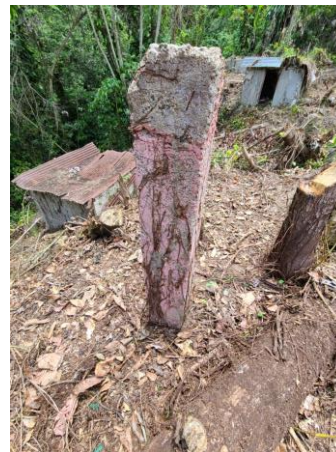
**Fotos -48 y 49 - Dos de los socos identificados "in situ", uno de ellos conservando aun su pintura color rosada. En el plano posterior de la Foto 49, se observan las ESTRUCTURAS 11 (izquierda) y 12 (derecha) según enumeradas en el INFORME 2012. (Archivo de la Arqla. Virginia Rivera Calderón).**
