**ATTACHMENT 26: PHASE I-A AND I-B
FOR SECTIONS III TO V**

GOBIERNO DE PUERTO RICO
INSTITUTO DE CULTURA PUERTORRIQUEÑA
Built Historical Heritage Program

FAVORABLE RECOMMENDATION

OGPE CASE:	2015-089377-SRA-058601
DESCRIPTION:	PR-10 SECTION II (AC-100069) PR-10 Section II (AC-100069)
MUNICIPALITY:	UTUED
LOCATION:	SECTION II BEGINS AT PROGRESSIVE 39+78.73, JUST AT THE END OF SECTION IA OF PR-10 WHICH WAS ALREADY BUILT; AND FINISHES IN THE PROGRESSIVE 55+50.36 WHERE IT WILL BE CONNECTED WITH THE FUTURE PR-10 PROJECT SECTION III
CADASTRE:	214-000-003-23
QUALIFICATION:	NC
OWNER:	ACT
PROPONENT:	ACT

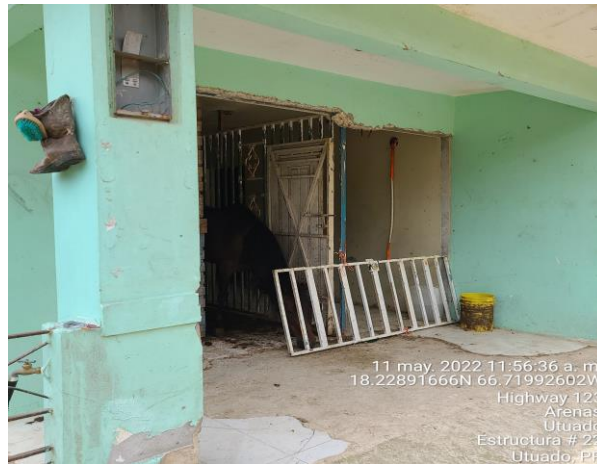
El primer dato recogido para orientarnos fue la identificación de la ESTRUCTURA 22, según tomada en la FOTO 31 del INFORME 2012 (pág. 25). En la actualidad es una estructura abandonada y en uso para establo de caballos.

Foto -2- Condiciones actuales de la ESTRUCTURA 22 del INFORME 2012. (Archivo de la Arqla. Virginia Rivera Calderón).

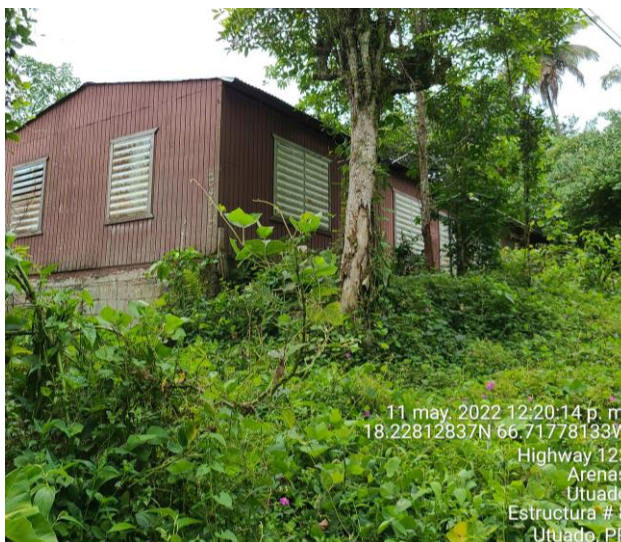
Foto -4- Condiciones actuales de la ESTRUCTURA 8 del INFORME 2012. (Archivo de la Arqla. Virginia Rivera Calderón).

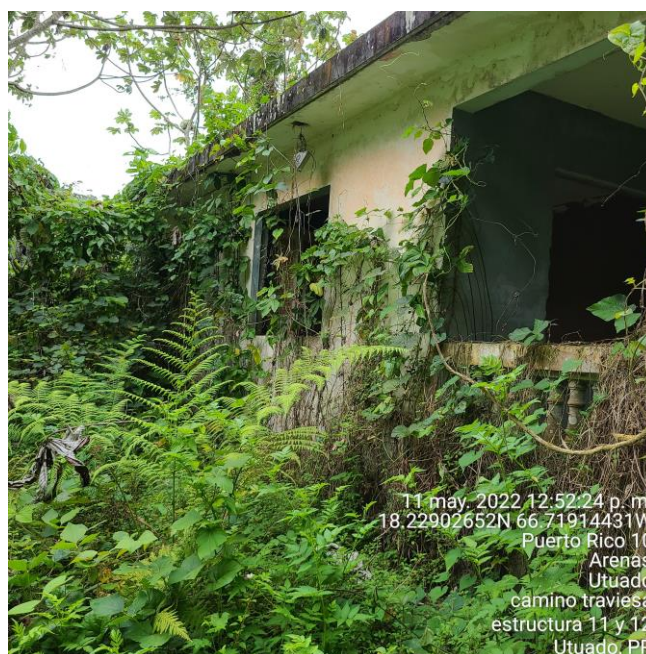
La primera estructura que identificamos fue una estructura moderna, construida en bloques, varillas, cemento y hormigón. Esta albergó la Familia Quiles-Loucil y está identificada en el INFORME 2012 como la ESTRUCTURA 16, página 21.

Foto -6- Condiciones actuales de ruina y abandono de la ESTRUCTURA 16 del INFORME 2012. (Archivo de la Arqla. Virginia Rivera Calderón).

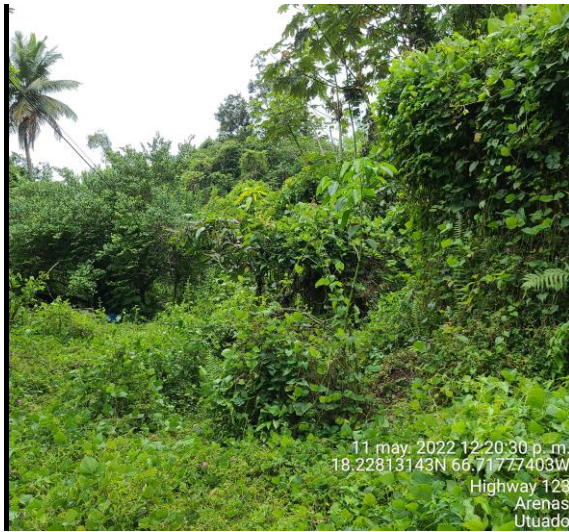
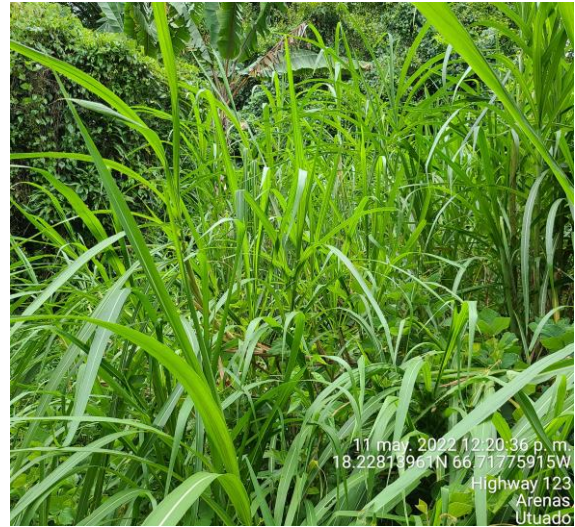
Fotos – 7 y 8 – Se observa la densa y abundante vegetación existente. (Archivo de la Arqla. Virginia Rivera Calderón).

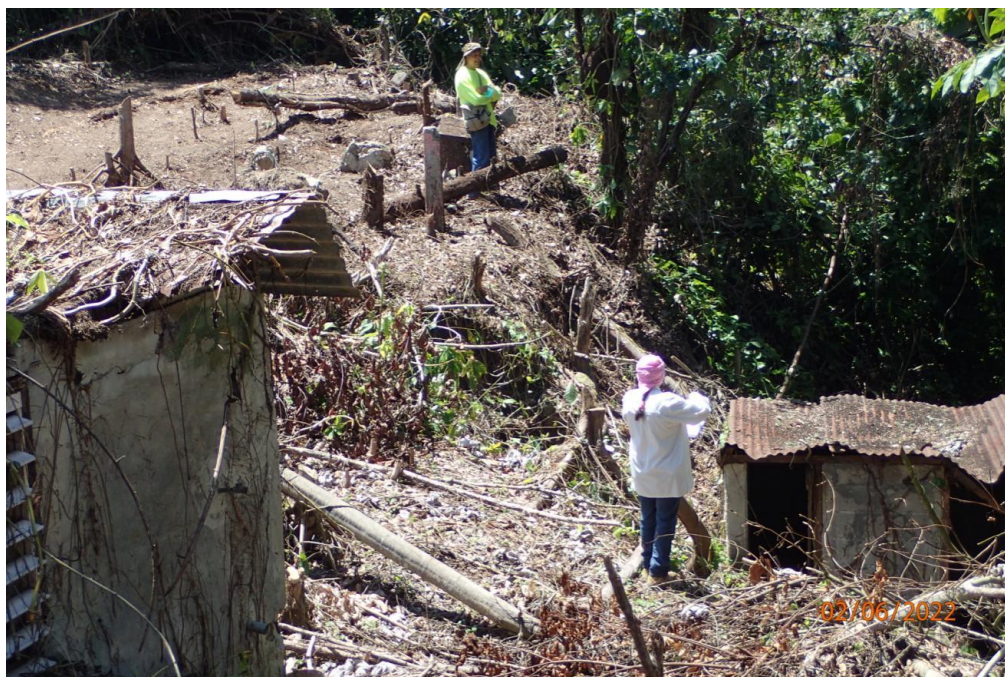
Foto -17- Equipo arqueológico documentando la letrina (ESTRUCTURA 11). En primer plano se observa parte del remanente de la ESTRUCTURA 12. (Archivo de la Arqla. Virginia Rivera Calderón).

Se observa en las fotos, que al igual que en la del INFORME 2012 la estructura tiene áreas que permiten acceso al interior de esta. Al adentrarnos al interior corroboramos la información que diese el señor Quiles López desde un principio "Es una letrina y una ducha, divididas por un murito de bloques". La estructura de la letrina-ducha ubica en las siguientes **Coordenadas:18.22848029 N, -66.7189427 W.**

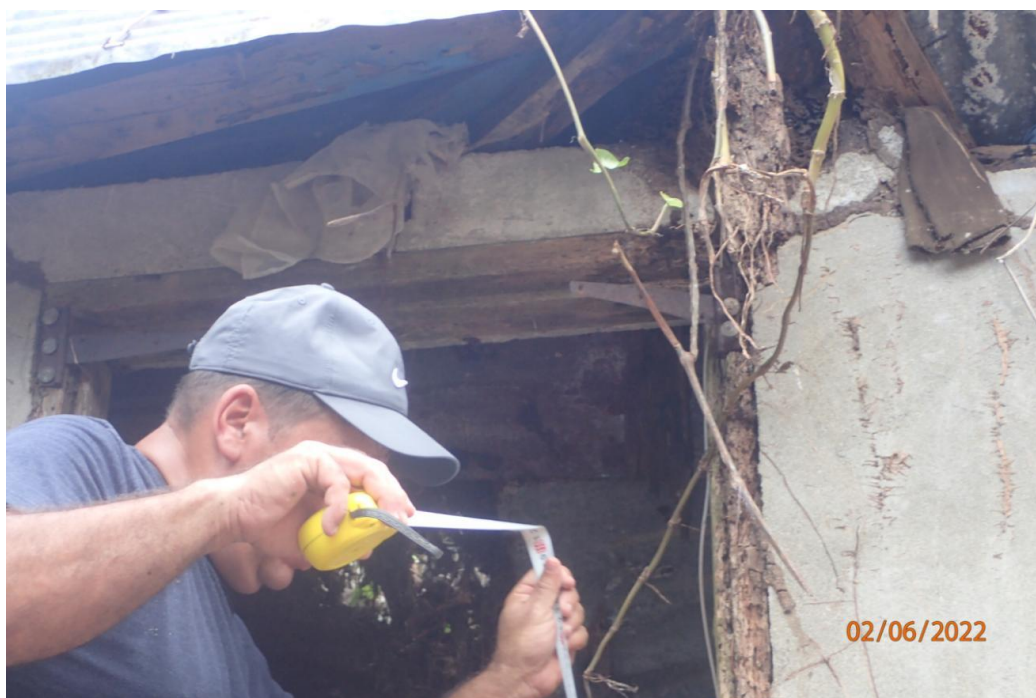
Foto -18- Equipo arqueológico documentando la ESTRUCTURA 12 del INFORME 2012. (Archivo de la Arqla. Virginia Rivera Calderón).

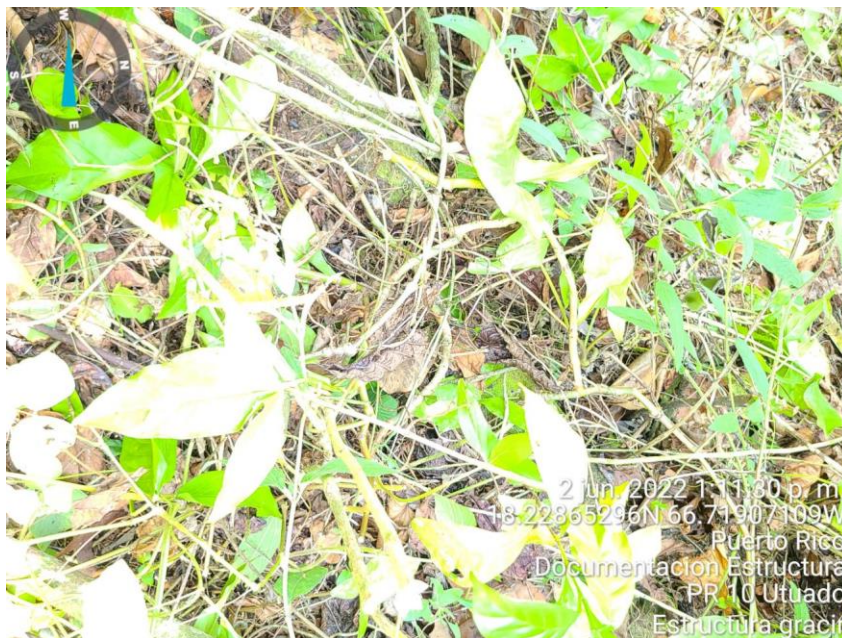
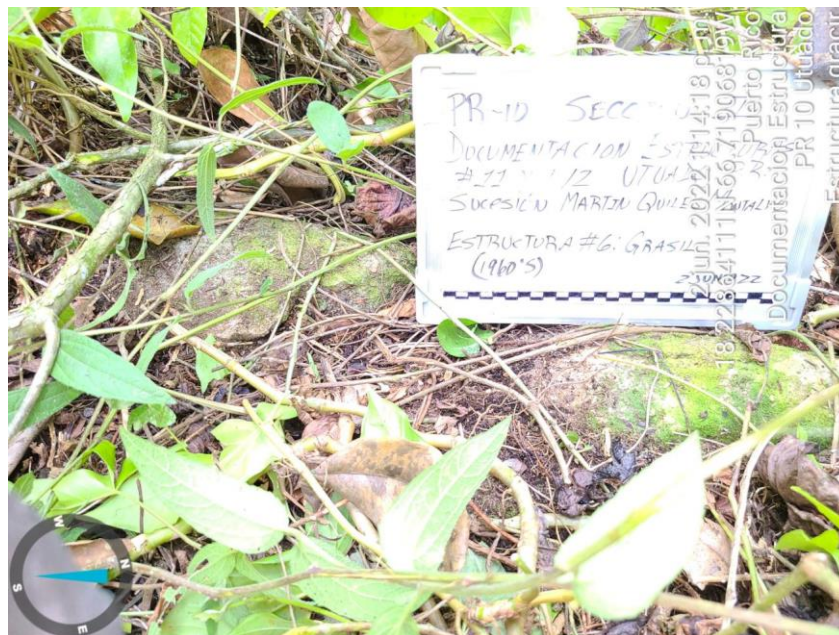
Nos explicó el señor Quiles López que esta estructura era el "grásil". La misma consistía en un piso de hormigón abierto, es decir sin verja, que su abuelo utilizaba para exponer al Sol la fruta del café ya despulpado para su secado.

Fotos – 35 y 36 -Vistas de segmentos del grásil. (Archivo de la Arqla. Virginia Rivera Calderón).

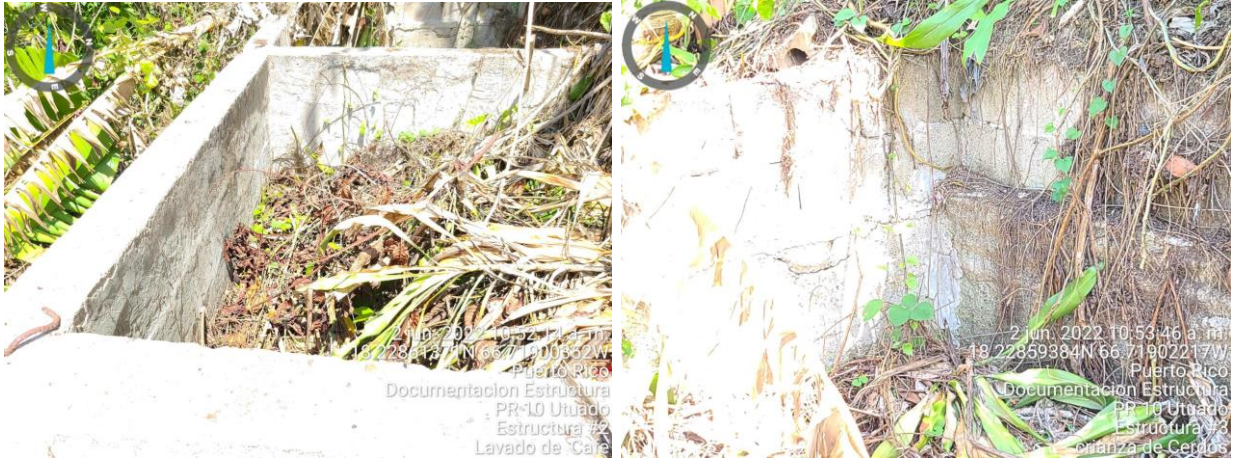
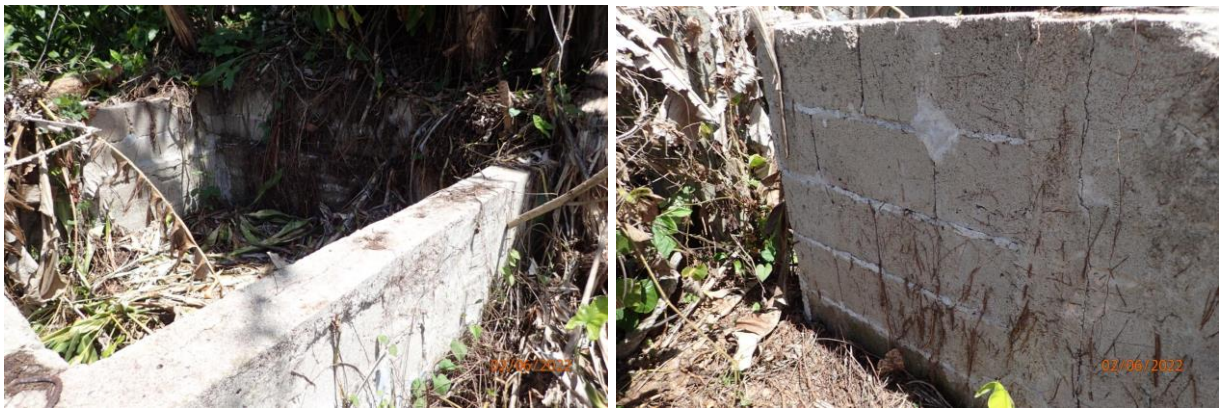
Esta "estructura aledaña" constituía un **lavadero de café en una de sus partes y un corral de cerdos en la otra**. Es una construcción de bloques y cemento de forma rectangular, dividida por una pared de bloques. En el lado del corral de cerdos se observa en su lado frontal un área abierta que permite el acceso a su interior. Observamos que las paredes del lado donde se lavaba el café mostraban un empañetado fino para evitar la percolación del agua, mientras que en el de los cerdos se observaban los bloques expuestos. A diferencia del corral de cerdos esta no presenta acceso por alguno de sus lados, más bien se vertía el café en fruta desde arriba, por encima de las paredes, para ser lavado. Las coordenadas de la ESTRUCTURA 2 (lavadero de café), según identificado en el plano del área de estudio, son las siguientes: 18.22861371 N, -6671900352W.

Fotos -40, 41, 42 y 43- Vistas del lavadero de café/corral de cerdos, identificados en el plano del área de estudio como ESTRUCTURAS 2 y 3, respectivamente. (Archivo de la Arqla. Virginia Rivera Calderón).
